# Tordenskiolds gate 83C

# Tordenskiolds gate 83 C 3044 DRAMMEN

Rapportdato: 30.6.2026 (Gyldig til 30.6.2027)

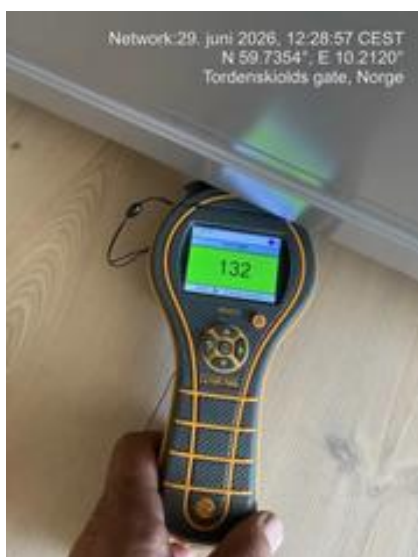
Fuktsøk ble foretatt med Protimeter MMS3 ved vask, kjøleskap og oppvaskmaskin som ga følgende høyeste måleverdi (TG 1) - Ved oppvaskmaskin : 132

Fuktsøk

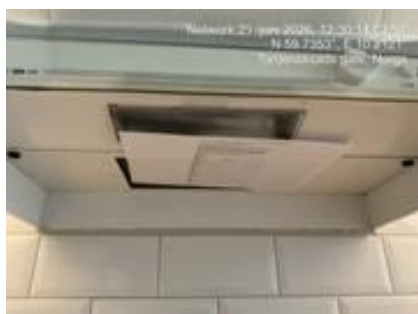
Det er ikke påvist noen direkte skader, feil eller mangler med kjøkkenets avtrekk i.h.t sjekkpunkt 2.4 i NS 3600. Det angis (TG 1) når bygningsdelen er eldre enn 5 år, ingen avvik og ellers normalt slitt som forventet i.h.t alder.

Test av avtrekk

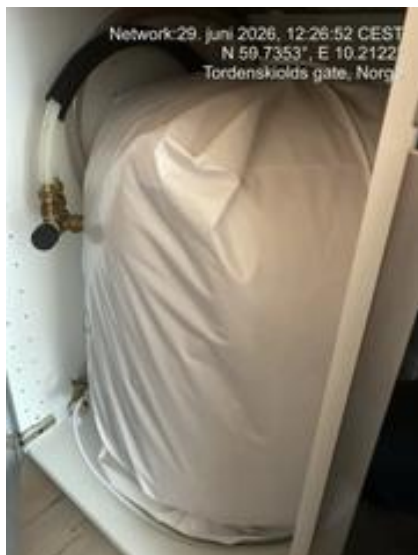
Bereder i kjøkkenskap

| <b>Observerte avvik:</b> <ul style="list-style-type: none"> <li>Bereder er ikke lekkasjesikret</li> </ul> | |

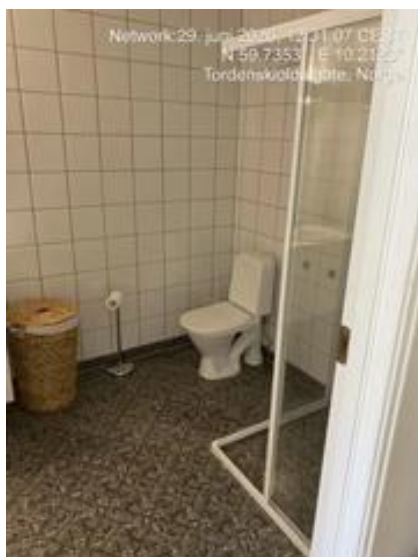
Bad

Med svakt fall på gulv, tett dusjterskel samt dørterskel uten vanntett sjikt, leder ikke lekkasjevann fra vaskemaskin til sluk med fare for fuktskader dørterskel og tilstøtende konstruksjoner.

Tilstandsgraden er satt med bakgrunn i alder, og erfaingsbasert mer usikker fremtidig funksjons- / levetid, mer risiko for at fuktskader kan oppstå når som helst innenfor en 5 års periode.

Det kan anbefales å etablere en dusjinisje uten terskel slik at lekkasjevann når sluk, og etablere vanntett sjikt ved dørterskel for å hindre vannlekkasje å nå tilstøtende konstruksjoner.

Det er ikke behov for umiddelbare tiltak, men det kan anbefales tiltak ved eventuelle symptomer på fukt / fuktmerker, og i så fall vurdering av tiltak.

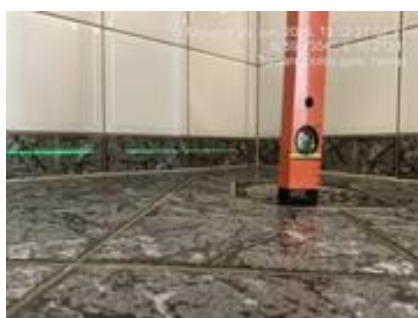
Fall til sluk

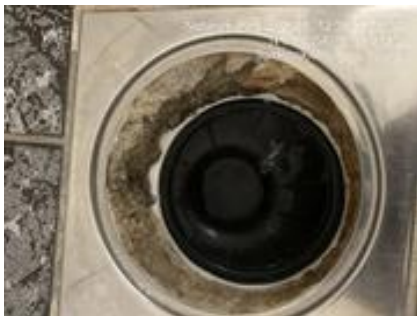
Sluk

Nei

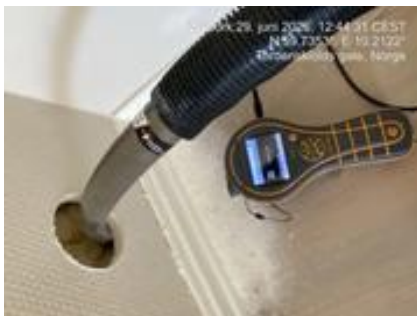
Fuktmåling

| Oppsummering kontroll i tilleggende konstruksjoner (hulltaking/fuktmåling) | TG-0 |
|---|---|
| Fuktmåling ble foretatt med Protimeter MMS 3, uten utslag på fukt. | |
