Parkveien 76B (L0102, A20)

Nydelig loftsleilighet med en herlig takterrasse på 6 kvm – Separat kjøkken – 71 GUA! – Attraktiv beliggenhet – Sentralt

📍 Parkveien 76 A-C, 0254 OSLO
gnr. 209, bnr. 276

Parkveien 76 A-C, 0254 OSLO
Gnr 209- Bnr 276
0301 OSLO

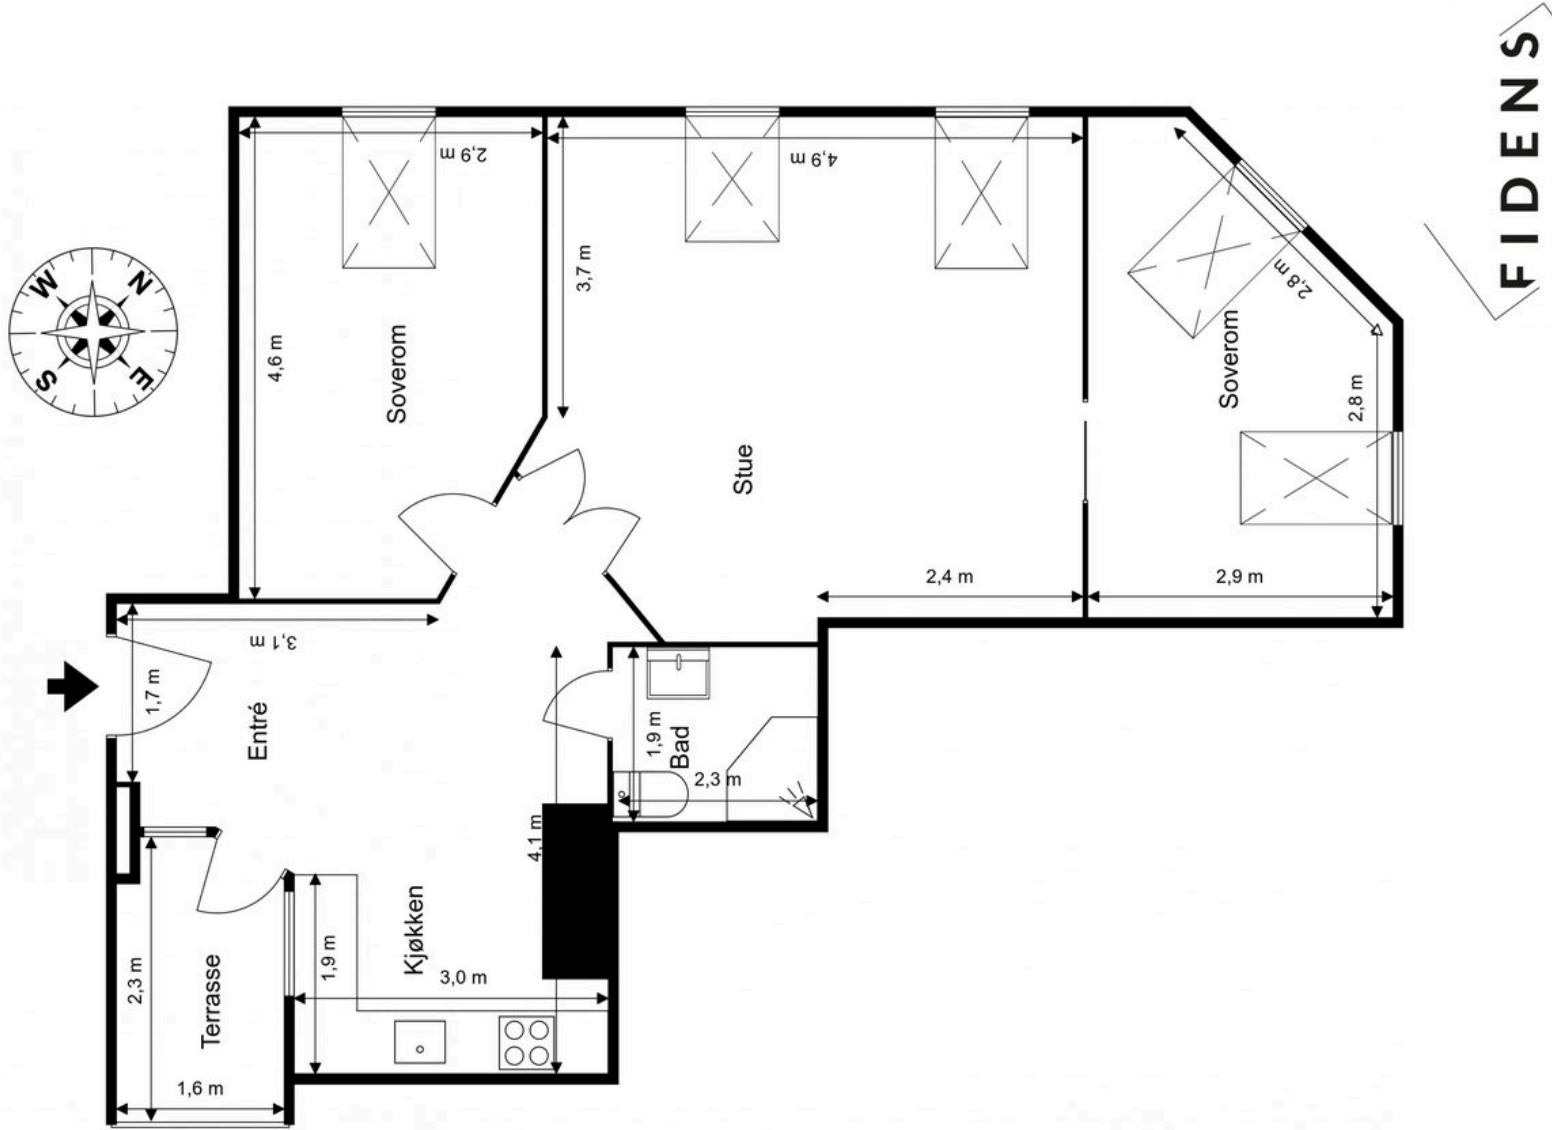
Loft - Andel 20

Vær oppmerksom på at dette er en illustrasjon av boligens planløsning med omtrentlige mål.
Faktiske målinger på stedet kan avvike og malene er ikke juridisk bindende.

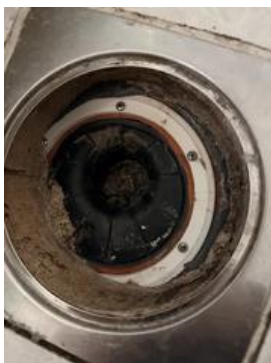
6.12 Våtrom

- Det er ikke tilfredsstillende fall til sluk. Gulvet er flatt og stedvis motfall.
- Det er ikke tilfredsstillende høydeforskjell mellom topp sluk og topp tettesjikt ved dør.
- Det er registrert flere løse fliser og sprekkene fliser.
- Det er flere åpene borehull i vegg ved dusjonen.
- Det registreres "bom" i gulvflis (mangelfull heft mot underlag).
- Det registreres riss / sprekker i silikonefug på overgang gulv-vegg

Beskrivelse av overflate	
Flis på gulv og flis på vegger. Malt overflate i himling. Reflektorovn.	
Er det gjennomført arbeider etter opprinnelig byggeår?	Ja
Vannlås i sluket er har produksjonsår 2000. Siden dette er støpt fast settes alderen på badet til 2000.	
Er det påvist avvik i krav om høydeforskjell på tettesjikt/fall til sluk?	Ja
Er det fare for at lekkasjevann fra installasjoner i rommet ikke når sluket?	Ja
Er vindu eller dør plassert i våtsone (utsatt for vannsprut)?	Ja
Er materialet i dør/vindu uegnet for plassering i våtsone?	Nei
Er det gjennomføringer i vegg/tak mot kald sone?	Nei
Er det registrert riss, sprekker i fuger, bom (hulrom) under flis?	Ja
Er det påvist tegn på sopp/råteskader/fuktskader på overflater eller skadedyr?	Nei
Er det registrert knirk i gulvet?	Ikke aktuelt (gjelder ikke flislagt gulv)
Oppsummering av overflater	TG-3
Det er ikke tilfredsstillende fall til sluk. Gulvet er flatt og stedvis motfall.

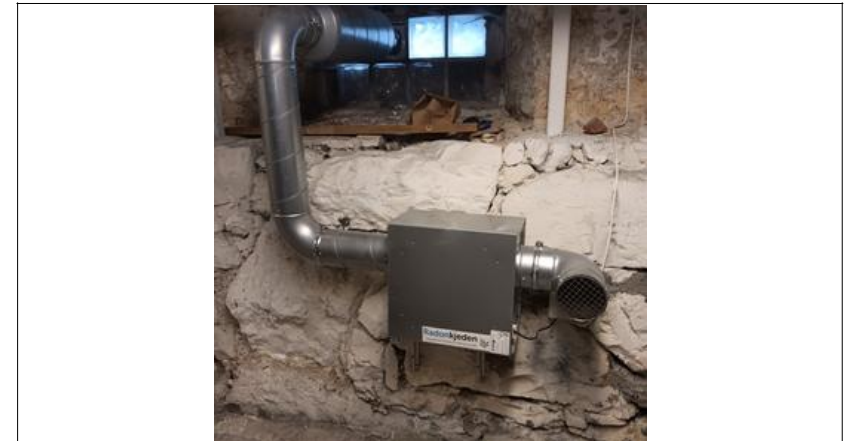
Radon:

Det er montert Radon avtrekk i kjeller.

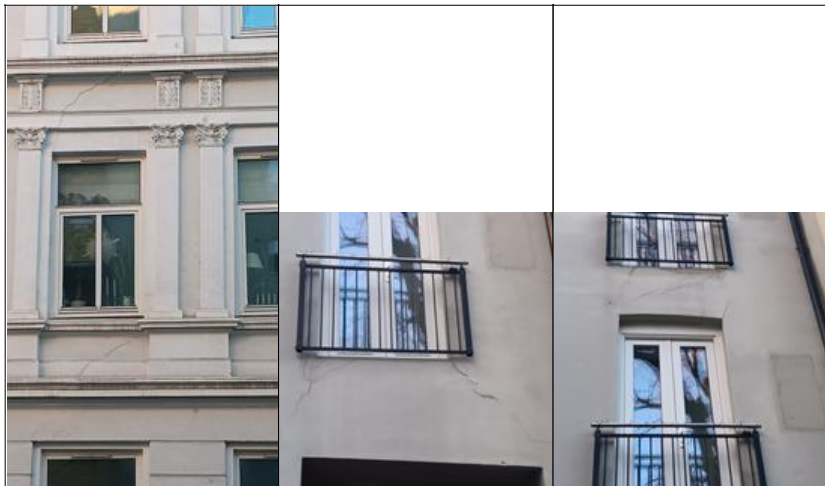
Under befaringen ble det identifisert tegn på oppsprekking i enkelte av de utvendige fasadene. Dette kan ha blitt forårsaket av ulike faktorer, inkludert naturlig setning, temperaturrendringer og variasjoner i fuktighet. Det er viktig å påpeke at bygget ble restaurert i 2012, og at denne typen slitasje kan være et resultat av langvarig eksponering for vær og vind.

Vaktmester hevder at fasaden på delen der det er tydelige setningsskader også ble restaurert i 2012.

Her går stort sett alle skader og riss fra nedre kant av vinduet.

Dette kan tyde på at det utførte arbeidet ikke har vært av optimal kvalitet, noe som har ført til vanninntrenging og påfølgende frostsprenging.

Rengjøring av bygget anbefales, sammen med utvendig reparasjon av skader, for å forhindre videre vanninntrenging og påfølgende frostsprenging.

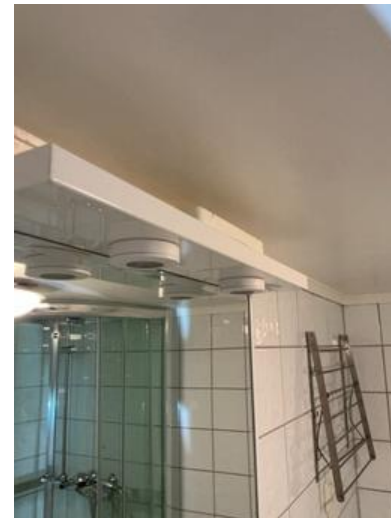
Belysning fungerer ikke.

Lys over speil slår seg ikke på.

Avvik utbedret

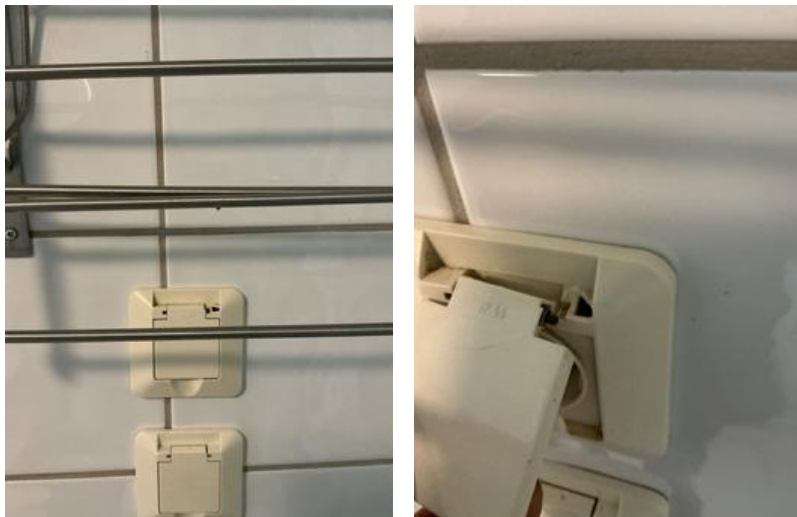
Stikkontakt er defekt. Jf. FEL § 10.

Stikkontakt sitter løst og deksel/ vippelukk er ødelagt.

Avvik utbedret

Dette avvik vil bli utbedret før overtakelse av leiligheten.

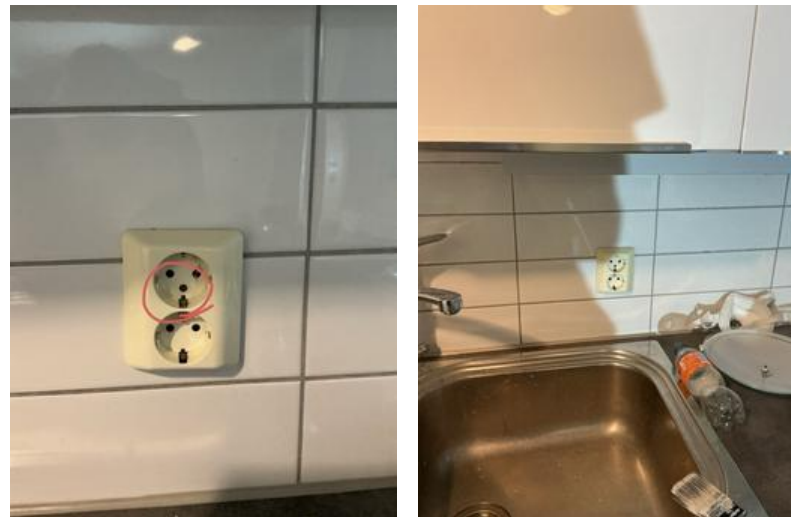
Stikkontakt er defekt. Jf. FEL § 10.

Deksel til stikkontakt over vask er ødelagt/ har sprekker og bør byttes.

Avvik utbedret

Dette avvik vil bli utbedret før overtakelse av leiligheten.

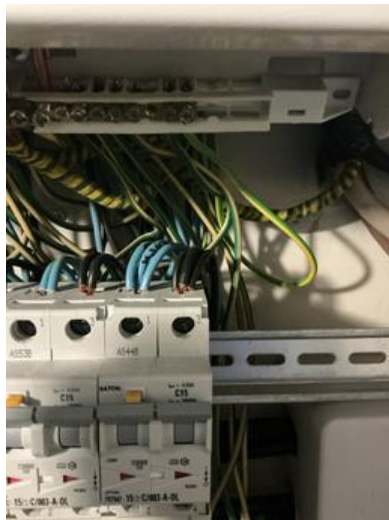
Vern har for mange ledninger iht. produsentens veiledning. Jf. FEL § 22.

Det er for mange ledninger koblet til toppen av sikringen, produsenten sier at maks 2 ledninger med samme tversnitt skal kobles til samme klemme, her er det koblet til 3 ledninger i hver klemme. Gjelder kurs 8.

Avvik utbedret

Dette avvik vil bli utbedret før overtakelse av leiligheten.

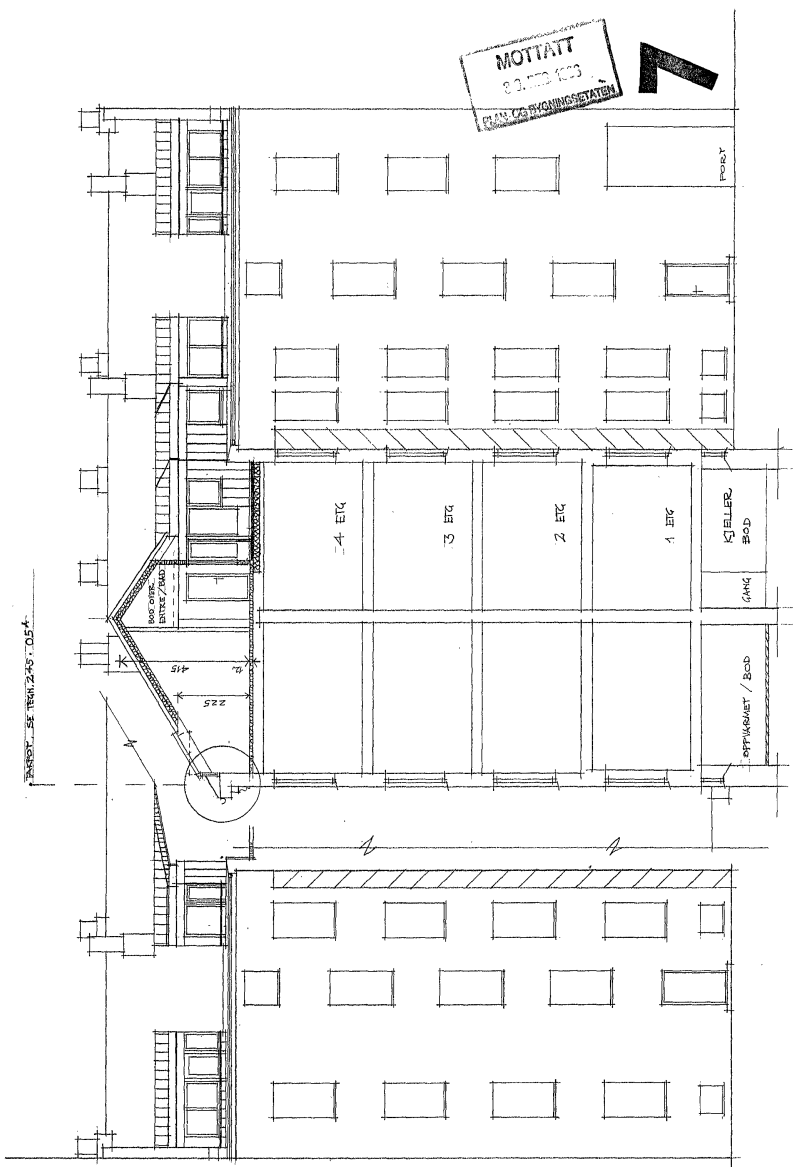
FASADE MOT SYDØST

SNITTY OG FASADE MOT SYDVEST
