Hertervigs plass 15

2 soverom | 103 kvm | Andelsleilighet

Tilstandsrapport Eierskifte

Boligtype: Borettslagsleilighet (i blokk)
Byggeår: 2008
BRA: 108 m²
BRA-i: 103 m²
Rapportdato: 19.1.2026 (Gyldig til 19.1.2027)

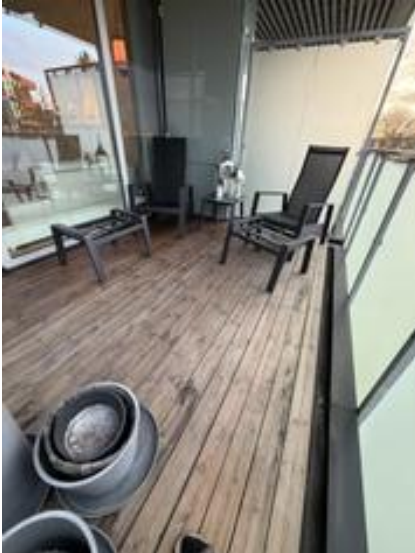
Balkong med adkomst fra stue.

Type	Balkong
Er det gjennomført arbeider etter opprinnelig byggeår?	Ukjent
Er det synlig tegn på skjevheter/konstruksjonssvikt?	Nei
Er det tegn på sopp/råteskader i treverk eller skader i betong?	Nei
Er balkong / terrassen teknet?	Nei
Oppsummering av balkong, terrasse, platting	TG-1
Balkong i betong med adkomst fra stue dekket med terrassebord i trevirke. Balkong i stålkonstruksjoner med adkomst fra kjøkken dekket med terrassebord i trevirke. Terrassebord fremstår med normal slitasje. Normalt organiserer borettslaget utvendig vedlikehold og behov for tiltak. Normaltid for reparasjon av balkong/terrasse 15 - 30 år.

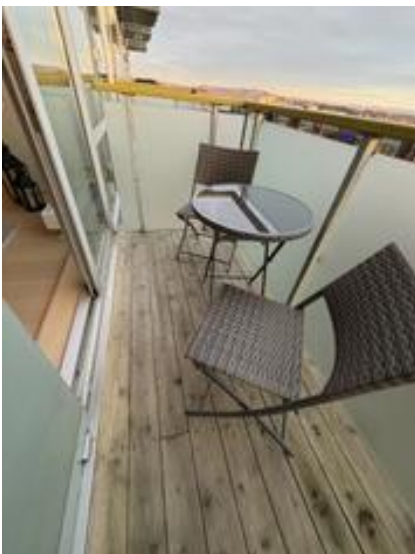
Balkong med adkomst fra kjøkken.

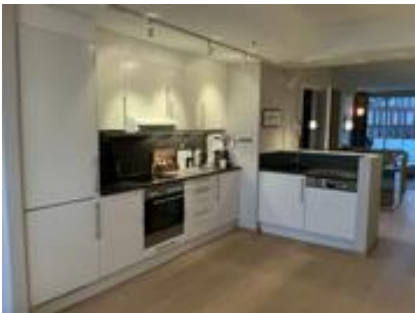
6.3 Kjøkken

Er det påvist fukt /skader rundt vask/kjøleskap/oppvaskmaskin?	Nei
Er det påvist skader på kjøkkeninnredning utover normal slitasje?	Nei
Oppsummering av overflater og innredning	
<p>Det ble søkt etter fukt på utsatte steder ved befaring, uten at det ble indikert unormale verdier.</p> <p>Kjøkkeninnredning med slette fronter.</p> <p>Laminat benkeplate med nedfelt vask.</p> <p>Integrert koketopp.</p> <p>Integrert steikeovn.</p> <p>Frittstående oppvaskmaskin.</p> <p>Integrert kjø/fys.</p> <p>Kjøkken fremstår i god stand normal slitasje.</p>

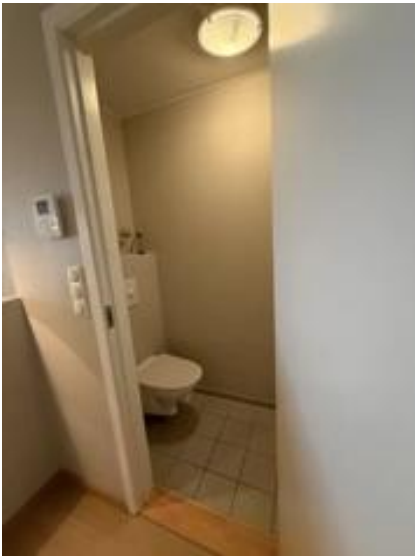
6.5 Toalettrom

Er det påvist fukt/skader på toalettet?	Nei
Type ventilasjon	Mekanisk avtrekk
Tilluft via luftespalte i dør.	
Er det skader på utstyr og innredning?	Nei
Er det innebygd sisterner?	Ja
Er det manglende drengåpning for å synliggjøre lekkasje fra innebygd sisterner?	Ja
Oppsummering av toalettrom	TG-2
Det er ikke etablert noen drengåpning for synliggjøring av eventuell lekkasje fra innebygget sisterner TG 2. Konsekvens: Ved lekkasje kan det forekomme skade i lukket konstruksjon og eventuelt lekkasjevann vil ikke bli synliggjort.	
Anbefalte tiltak / ytterligere undersøkelser anbefales	
Det bør vurderes å etablere Watherguard i tilknytning til innebygget sisterner uten drengåpning.

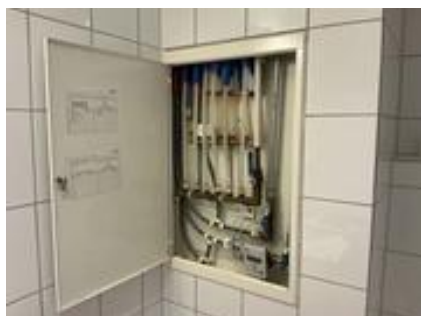
6.7 Vannledninger

Type anlegg	Rør i rør system
Er det utført arbeider på anlegget etter byggeår?	Ukjent
Er det etablert fordelerskap?	Ja
Er det manglende vannstoppesystem i tilknytning til, eller manglende avrenning til sluk/avløp fra fordelerskap?	Nei
Har vannrør nådd en alder som gir økt risiko for skader eller følgeskader?	Ja
Er det manglende isolering av vannrør hvor det er risiko for frost eller kondens?	Nei
Er det registrert tegn til lekkasjer eller skader på vannrør?	Nei
Er det redusert vanntrykk ved prøving av to tappesteder samtidig?	Nei
Er det manglende tilgjengelighet til stoppekran?	Nei
Er det dårlig funksjon på stoppekran?	Nei

Hovedstoppekran er plassert i rør i rør skap.
Hovedstoppekran fungerer som tiltenkt.

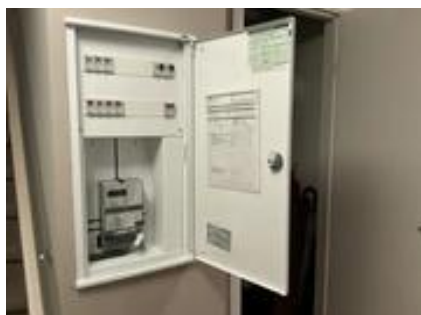
Sikringskap står i entre/gang.

Er det foretatt kontroll av det lokale el-tilsyn eller utført utvidet el-kontroll i løpet av de siste 5 år?	Nei
Type sikringer	Automatsikringer
Har eier opplyst om arbeider utført etter opprinnelig byggeår?	Nei

Er det manglende samsvarserklæring på arbeider utført etter 01.01.1999?	Ja
Samsvarserklæring for elektrisk anlegg foreligger ikke. Samsvarserklæring er dokumentasjon som viser at et elektrisk anlegg eller en installasjon er utført i samsvar med kravene i gjeldende forskrifter.	
Er det manglende kursfortegnelse?	Nei
Er det manglende samsvar mellom kursfortegnelse og antall sikringer?	Nei
Er det tegn på varmgang (termiske skader) på kabler, brytere, downlight, stikkontakter, og elektrisk utstyr?	Nei
Er plugg (støpsel) på berederen brunsvidd?	Ikke relevant, bereder ikke installert
Er kabler utilstrekkelig festet?	Nei
Er det tegn til at kabelinnføringer og hull i inntak og sikringsskap ikke er tette?	Nei
Spørsmål til eier: Løses sikringene ofte ut?	Nei
Spørsmål til eier: Har det vært brann, branntilløp eller varmgang i anlegget?	Nei
Oppsummering av elektrisk	
Tilstandsgrad er vurdert ut fra den forenklete begrensede kontrollen som forskriften inneholder. El-anlegget kan ha feil og mangler som en forenklet kontroll ikke vil avdekke. Anlegget er utover dette ikke vurdert av bygnings-sakkyndig. På generelt grunnlag anbefales el-kontroll ved eierskifte.

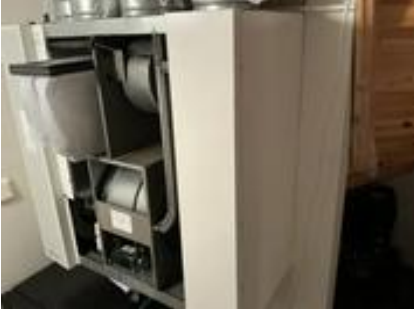
Aggregat står i bod under trapp.

Type ventilering	Balansert ventilasjon
Er det utført arbeider på anlegget etter byggeår?	Ja
Når var siste service på anlegget?	Service/bytte av filter er utført 2026.
Er det tegn på fukt eller mugg i filter?	Nei
Er det rom med manglende tilluft/avtrekk?	Nei
Er det tegn på utilstrekkelig luftutveksling?	Ikke kontrollerbart

Årlig bytte av filter og ventilasjons-rens/service hvert 5 år anbefales.

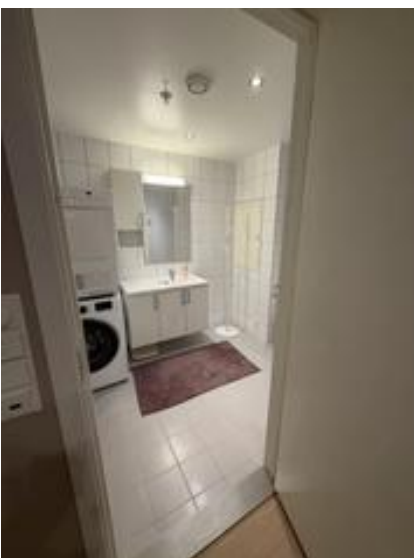
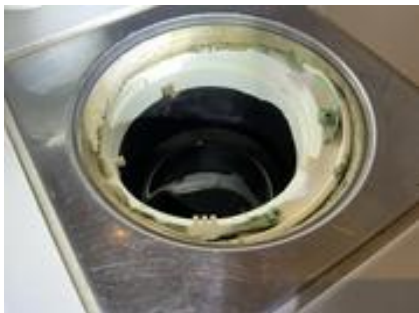
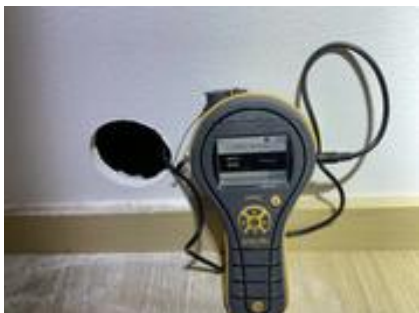
6.11 Våtrom: Bad/vaskerom.

Beskrivelse av overflate	
Vegg og gulv er belagt med fliser. Malt tak.	
Er det gjennomført arbeider etter opprinnelig byggeår?	Nei
Sluket er fra opprinnelig byggeår.	
Er det påvist avvik i krav om høydeforskjell på tettesjikt/fall til sluk?	Ja
Er det fare for at lekkasjevann fra installasjoner i rommet ikke når sluket?	Nei
Er vindu eller dør plassert i våtsone (utsatt for vannsprut)?	Nei
Er det gjennomføringer i vegg/tak mot kald sone?	Nei

Er det registrert riss, sprekker i fuger, bom (hulrom) under flis?	Nei
Er det påvist tegn på sopp/råteskader/fuktskader på overflater eller skadedyr?	Nei
Er det registrert knirk i gulvet?	Nei

Oppsummering av overflater	TG-2
<p>Registrert fall til sluk tilfredsstillende ikke anbefalte løsninger, men vurderes å være tilstrekkelig da vann ledes til sluk. Høydeforskjell fra topp sluk-rist til aluminiums-list ved terskel er målt til 50 mm. Høydeforskjell fra topp sluk-rist i dusj-sone til gulv ved ved terskel er målt til 18 mm. Etter dusjing kan det bli liggende igjen noe vann på gulv.</p>

Oppsummering av membran, tettesjikt og sluk	TG-2
<p>Sluk er lett tilgjengelig for kontroll/rengjøring. Plastsluk i dusjsonen med klemring og vannlås. Ikke registrert avvik basert på visuell kontroll. Smøre-membran er synlig i sluk. Membranen ligger skjult i konstruksjonen og kan ikke kontrolleres på samme måte som synlige bygningsdeler. Tilstanden til membranen vurderes etter alder og forventet gjenstående levetid. TG 2 gis med bakgrunn i at mer enn halvparten av forventet brukstid for tettesjikt er oppbrukt.</p> <p>Gulv i våt-rom med keramiske fliser direkte på membran en forventet tid for utskifting på: Kort/middels/lang - 10/20/30 år. Vegger i våt-rom med keramiske fliser direkte på membran, lettvegg, en forventet tid for utskifting på Kort/middels/lang - 10/15/20 år.</p>	
Anbefalte tiltak membran, tettesjikt og sluk	
<p>Det anbefales regelmessig rengjøring av sluk for å forhindre at vannstand stiger opp til klemring.</p>

Er det manglende drenering av lekkasjevann fra innebygde sisterner?	Ja
Oppsummering av sanitærutstyr	TG-2
Det er ikke etablert noen dreneringsåpning for synliggjøring av eventuell lekkasje fra innebygget sisterner TG 2. Konsekvens: Ved lekkasje kan det forekomme skade i lukket konstruksjon og eventuelt lekkasjevann vil ikke bli synliggjort.	
Anbefalte tiltak sanitærutstyr	
Det bør vurderes å etablere en Waterguard i tilknytning til innebygget sisterner uten dreneringsåpning.

Er det foretatt hulltaking fra tilstøtende rom?	Ja
Er det registrert fukt eller andre skader ved hulltaking?	Nei
Oppsummering av fukt	TG-2
Det er foretatt hull-taking med 73 mm hull-bor fra tilstøtende soverom. Det gjøres oppmerksom på at hull-taking er tatt i et område som ikke er utsatt for fritt vann. Hulltaking i våtsoner til dusj er ikke mulig. Våtsoner går mot dekke i betong, felles gang og sjakt/brannvegg med felles rør-føringer. TG 2 på grunn av ved fukt-søk under blandedbatteri er det registrert forhøyede målinger.	
Anbefalte tiltak fukt	
Det anbefales at mansjett til blandedbatteri i dusj-sonen kontrolleres. Det vil ellers være normal med fukt i vegg mellom fliser og membran på grunn av fuger ikke er tette.
