# Stegen 33

4 soverom | 223 kvm | Enebolig

# Nøkkelinformasjon

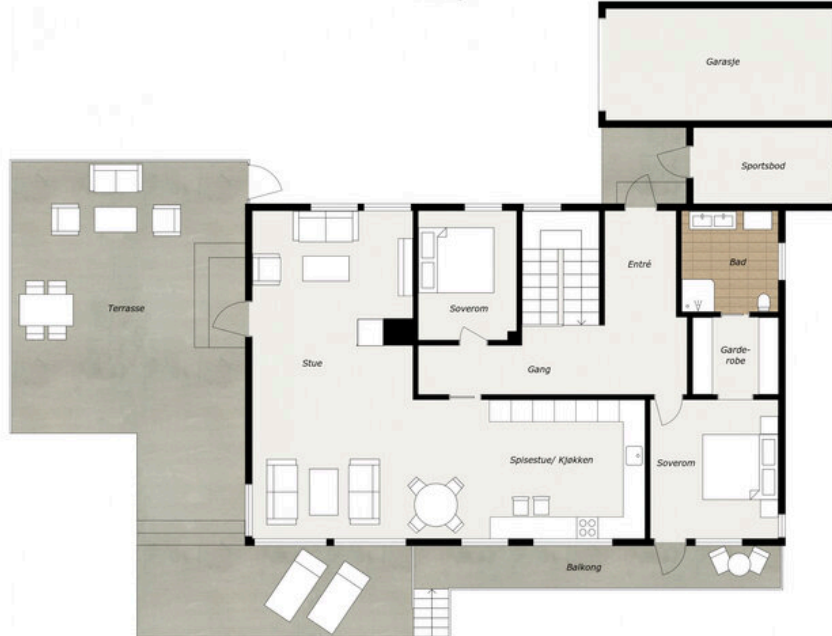
## Stegen 33 1. Etasje

Arealskissen kan ikke brukes til detaljmåling. Avvik kan forekomme.

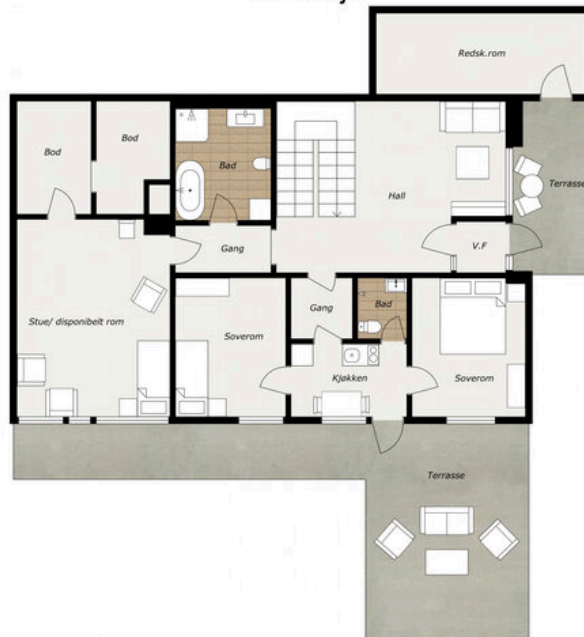
## Stegen 33 U. Etasje

Arealskissen kan ikke brukes til detaljmåling. Avvik kan forekomme.

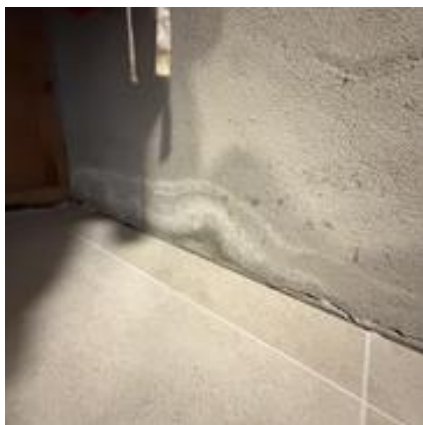
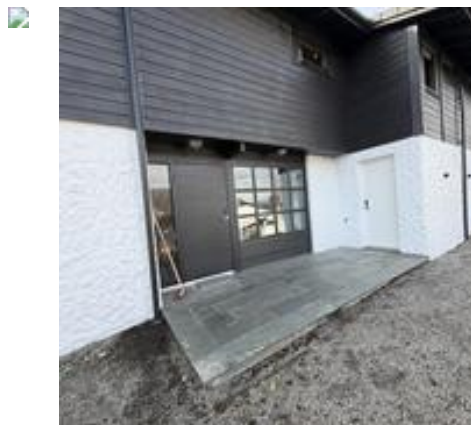
**Bilde:**

Bygningsdelene har oppnådd en alder der det er påregnelig med hyppigere intervall for vedlikehold. Undersøkelse av grunnmur viser ingen tegn til sprekker eller skader som vurderes å være av konstruksjonsmessig betydning. Grunnmuren er utvendig innvendig og utvendig pusset hvor den er synlig. Grunnmuren bør holdes jevnlig under oppsyn for utvikling av sprekker.

Normal tid før utbedring av betongvegg eller murt vegg av blokker er 20-60 år.

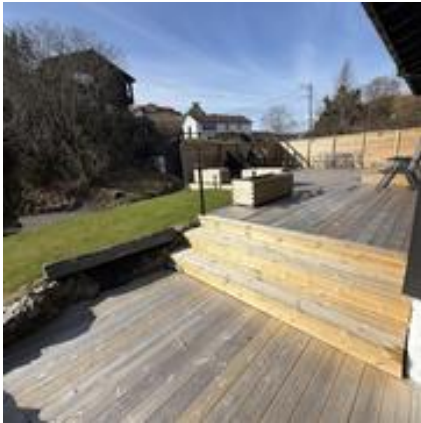
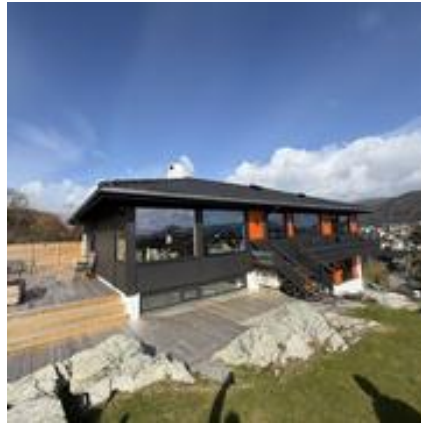
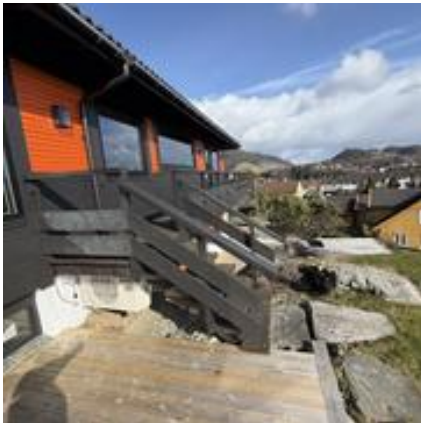
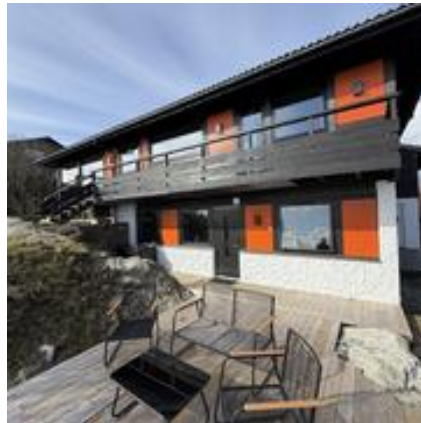
Bilde

Det er observert råteskadet bord og hjørnebord ved entre underetasje.

⚠ Gjennomsnittlig levealder impregnert materialer er 20-30 år.

Eldre yttervegger kan erfaringsmessig ha skjulte skader, spesielt ved grunnmur og vinduer/dører samt andre overganger. Det må påregnes noe vedlikehold/overflatebehandling.

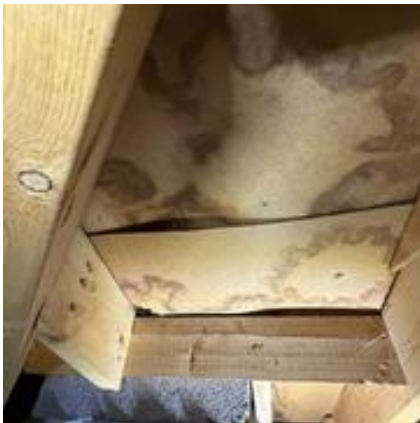
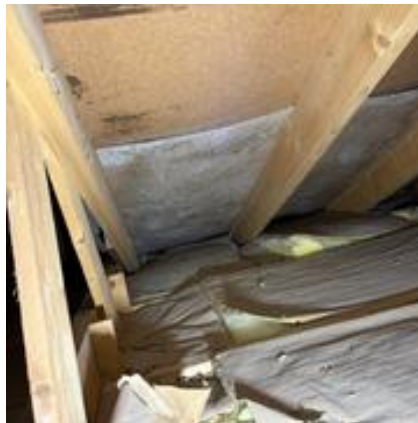
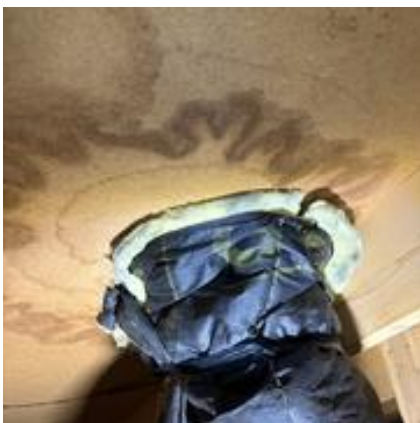
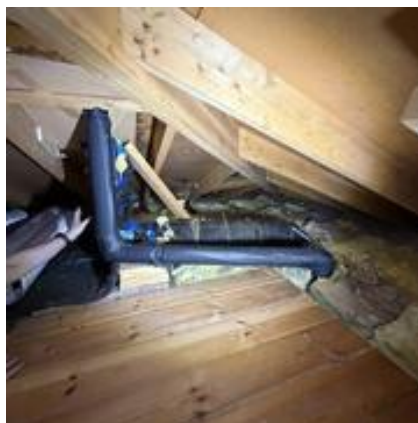
**Bilder**

**Takkonstruksjon:** Taket er oppført med w-takstoler med taktro. Ingen skader eller avvik avdekket. Lufting vurderes å være ivare tatt med luftespalter i raftekasse. Takkonstruksjonen er kontrollert uten at det er funnet noen vesentlige avvik utover normalen. Ingen nedsig eller skader er observert. Det er observert noe eldre fuktmerker ved deler av innside/ underside av sutaksplatene.

Det er observert noe eldre fuktmerker ved deler av innside/ underside av sutaksplatene.
