Rosenkrantzgata 126

3 soverom | 186 kvm | Tomannsbolig

Befaringsdato: 16.02.2026

Rapportdato: 23.04.2026

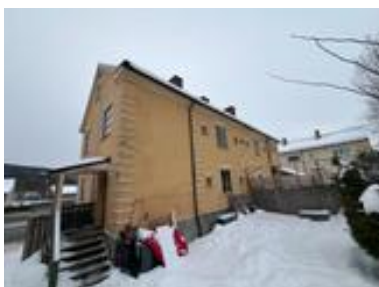
TG 2 Nedløp og beslag

Beskrivelse
