# Toftes gate 4

3 soverom | 86 kvm | Selveierleilighet

# EIERSKIFTERAPPORT™

**Leilighet med balkong og hybel**  
Toftes gate 4  
0556 Oslo

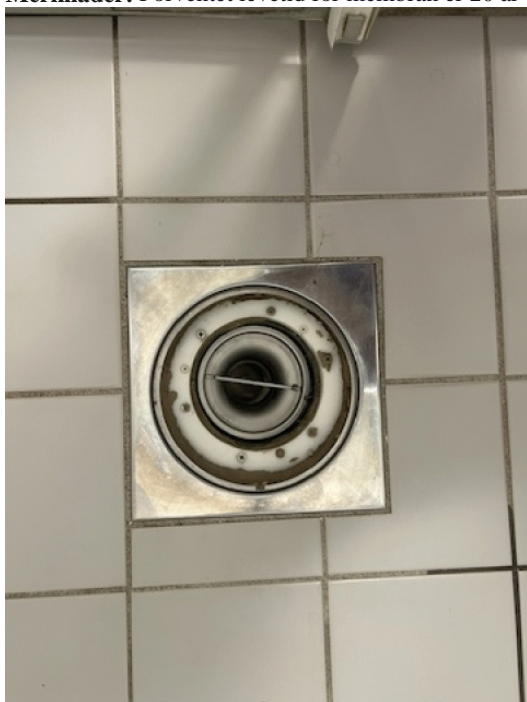
Det ble ikke foretatt hulltaking fra tilstøtende rom. Badet fremstår som prefabrikkert våtromsenhet (baderomskabin) hvor konstruksjonen normalt er lukket. Hulltaking anses derfor ikke hensiktsmessig og kan medføre skade på konstruksjonen. Vurderingen er basert på visuelle observasjoner og er ikke bekreftet med fremlagt dokumentasjon.

Det foreligger ikke dokumentasjon på utførelse av membran/tettesjikt. Badet er fra 2005 og har oppnådd en alder hvor modernisering/oppgradering er vanlig. Normal forventet levetid for tettesjikt i våtrom regnes ofte til ca. 20 år. En vesentlig del av forventet levetid må derfor anses å være passert. Alder medfører usikkerhet knyttet til restlevetid og økt risiko for svikt over tid. Eventuell svikt kan føre til skjulte fuktskader i konstruksjonen.

Det ble ikke registrert tegn til fukt eller forhøyede fuktverdier ved overflatesøk på befaringstidspunktet.

Tilstandsgrad settes til TG2 på bakgrunn av alder

**Merknader:** Forventet levetid for membran er 20 år

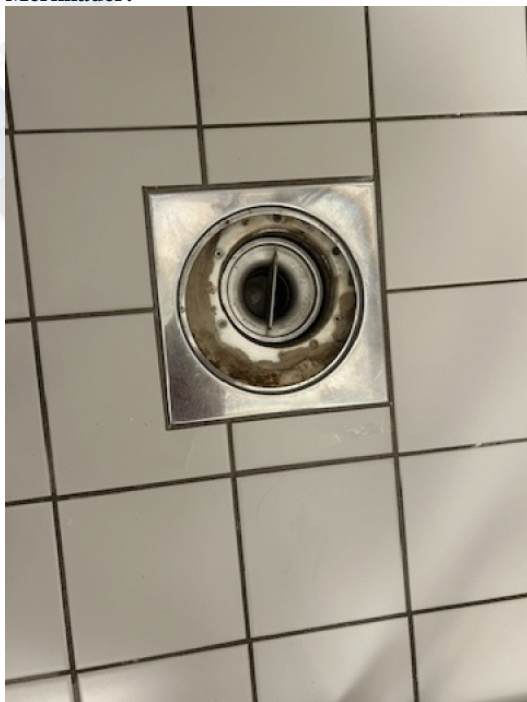
### 1.2 Bad hybel

Flislagt gulv. Det er registrert bom under én flis foran dusjen. Bom indikerer ofte mangelfull limdekning under flis og øker risikoen for at flisen kan sprekke ved belastning eller løsne fra underlaget.

Det er registrert at fugemassen ved dusjskinne ikke er gjennomgående utført. Det foreligger mindre åpninger langs skinnen hvor fukt kan bli stående. Bak toalett er det registrert mindre områder med mangelfull utførelse av fugemasse/flislim.

Fugene i dusjsonen fremstår noe misfarget, trolig som følge av normal fukt- og brukspåvirkning over tid.

Tilstandsgrad settes til TG2 på bakgrunn av registrerte utførelsesavvik ved fuger i våtsone.

Det ble ikke foretatt hulltaking fra tilstøtende rom. Badet fremstår som prefabrikkert våtromsenhet (baderomskabin) hvor konstruksjonen normalt er lukket. Hulltaking anses derfor ikke hensiktsmessig og kan medføre skade på konstruksjonen. Vurderingen er basert på visuelle observasjoner og er ikke bekreftet med fremlagt dokumentasjon.

Det foreligger ikke dokumentasjon på utførelse av membran/tettesjikt. Badet er fra 2005 og har oppnådd en alder hvor modernisering/oppgradering er vanlig. Normal forventet levetid for tettesjikt i våtrom regnes ofte til ca. 20 år. En vesentlig del av forventet levetid må derfor anses å være passert. Alder medfører usikkerhet knyttet til restlevetid og økt risiko for svikt over tid. Eventuell svikt kan føre til skjulte fuktskader i konstruksjonen.

Tilstandsgrad settes til TG2 på bakgrunn av alder

Mangelfull fugging kan medføre økt fuktbelastning på overflaten og gi økt fuktpåvirkning av underliggende konstruksjon over tid dersom forholdet ikke utbedres. Anbefalt tiltak er å utbedre mangelfulle fuger for å redusere fuktpåvirkning og sikre en mer robust overflate i våtsone.
