Parkveien 76B (H0101, A11)

Klassisk og pen 2-roms leilighet med attraktiv beliggenhet på Vika –  
Klassiske detaljer – Sentralt beliggende

## Parkveien borettslag 76B H0101

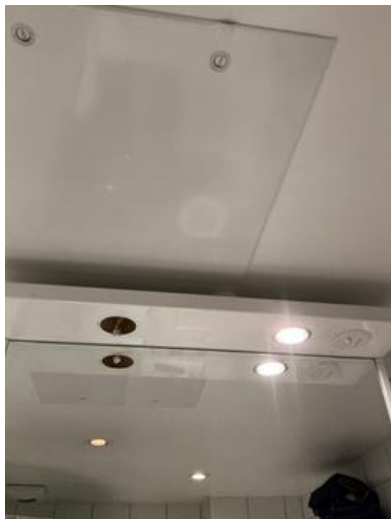
Belysning har mangler. Jf. FEL §36.

Belysning over speil mangler en lyskilde.

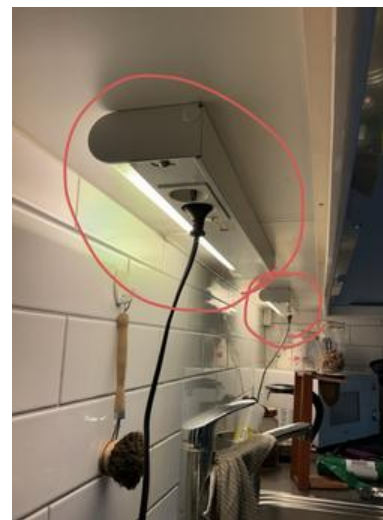
Vi anbefaler å bytte til LED-belysning fordi lysrør fases ut, da de inneholder kvikksølv, som er skadelig for helse og miljø. Fra høsten 2023 er det ikke lenger lov å selge nye lysrør som T12, T5, T8 og kompaktlysrør i EU. Hvis armaturene dine er av nyere type, kan det være at leverandøren tilbyr erstatningssett som lar deg oppgradere til LED uten å bytte hele armaturet. Dette kan være en enklere og rimeligere løsning.

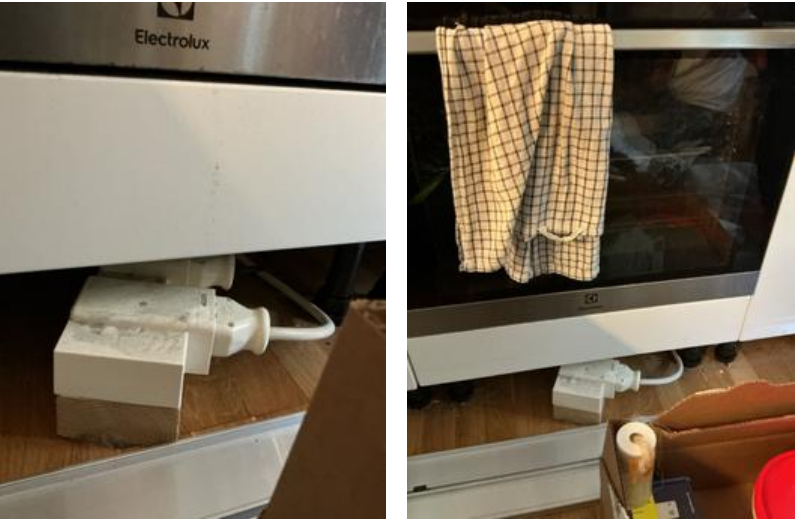
Stikkontakt er ikke betryggende festet. Jf. FEL § 20.

Gjelder stikk til stekeovn og platetopp.

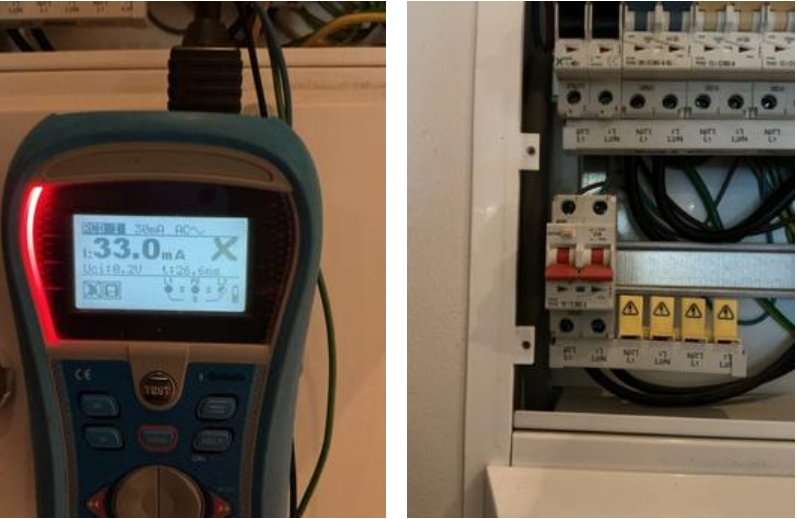
Jordfeilvern løser ikke ut ved test av vern. Jf. FEL § 21.

Kurs 9: VVB. 10A C Eaton.

Dette avvik vil bli utbedret før overtakelse av leiligheten.

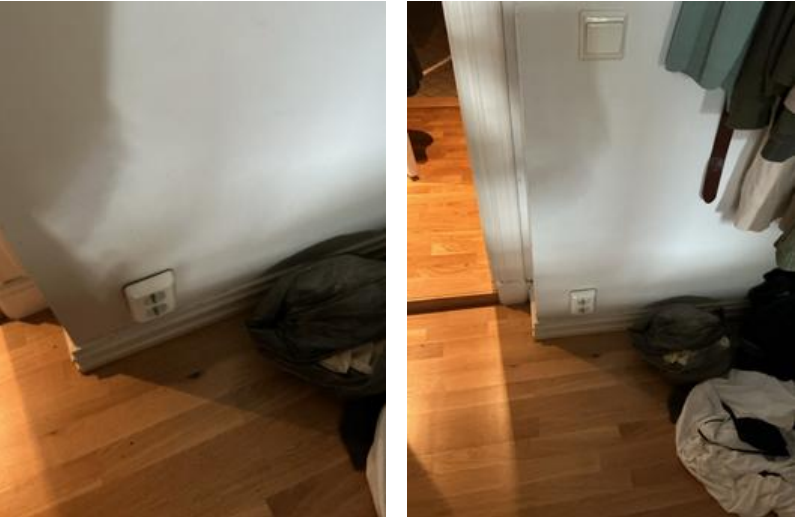
Stikkontakt er ikke betryggende festet. Jf. FEL § 20.

| Avvik utbedret | Dato/sign |
|---|---|
| Dette avvik vil bli utbedret før overtakelse av leiligheten. | |
