Oscars gate 46

Tilstandsrapport Eierskifte

Boligtype: Selveierleilighet
Byggeår: 1898
BRA: 127 m²
BRA-i: 115 m²

6.3 Rom under terreng

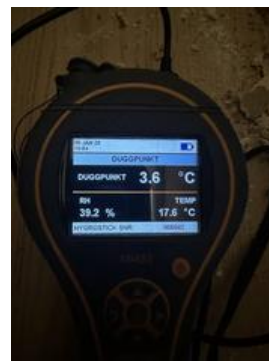
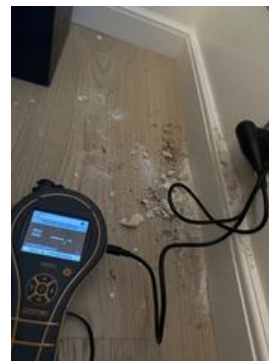
Måleresultat.

TG2: Det er synlig saltutslag på innvendig kjellervegg som tegn på fuktgjennomtrenging i kjellermur. Undersøkelsen er utført i gang mot felleskjeller.

Hulltaking er utført i utføret vegg mot terreng i soverom 1. Ved fuktmåling med piggv i bunnsvill og/eller andre organiske materialer ble det ikke registrert skadelig fuktverdier (det ble registrert under 6% vektprosent). Relativ luftfuktighet måles til 39,2. Det ble ikke registrert skade ved visuell kontroll. Det gjøres oppmerksom at vurderingen er begrenset til det området der hulltaking er foretatt og det kan ikke utelukkes skade andre steder.

Oppsummering av rom under terreng	TG-2
<p>TG2: Det er synlig saltutslag på innvendig kjellervegg som tegn på fuktgjennomtrenging i kjellermur. Undersøkelsen er utført i gang mot felleskjeller.</p> <p>Hulltaking: Hulltaking er utført i utføret vegg mot terreng i soverom 1. Ved fuktmåling med pigge i bunnsvill og/eller andre organiske materialer ble det ikke registrert skadelig fuktverdi (det ble registrert under 6% vektprosent). Relativ luftfuktighet måles til 39,2. Det ble ikke registrert skade ved visuell kontroll. Det gjøres oppmerksom at vurderingen er begrenset til det området der hulltaking er foretatt og det kan ikke utelukkes skade andre steder.</p> <p>Beskrivelse: Pussede/malte mur-/betongvegger. Utførede kjellervegger som er plateslått/panelt. Bygningsdelen må sees i sammenheng med 'Drenering' Underetasjen ble innredet i 1993 i forbindelse med seksjoneringen. Utførede vegger under terreng i eldre bygninger er en skadeutsatt konstruksjon. Tilstanden henger tett sammen med dreneringens funksjon samt konstruksjonen av kjellergulv og kjellervegger hvor det for eldre bygg (før 1970) ikke er etablert kapillærbrytende sjikt. Manglende kapillærbrytende sjikt gir fare for fuktoppsug i konstruksjonen.</p>

Det påviste fuktnivået bør overvåkes i underetasjen/kjelleren over tid for å observere eventuelle endringer, og eventuelt gjennomføre tiltak for å forhindre fuktskader.

Anbefalte tiltak / ytterligere undersøkelser anbefales	
<p>Det påviste fuktnivået bør overvåkes i underetasjen/kjelleren over tid for å observere eventuelle endringer, og eventuelt gjennomføre tiltak for å forhindre fuktskader.</p>

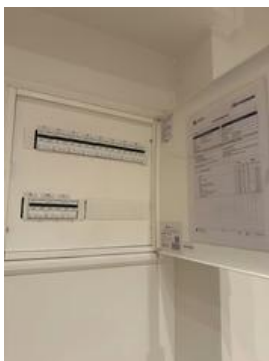
Sikringskap med automatsikringer i gang 1.
Kursfortegnelse på innside av skapdør.

El kontroll:
Kontrollen utført 23.01.2025 ble gjennomført som en stikkprøvekontroll etter føringer fra Direktoratet for samfunnssikkerhet og beredskap. Ved kontrollen ble det ikke funnet avvik. Dette er likevel ingen garanti for at anlegget er feilfritt.

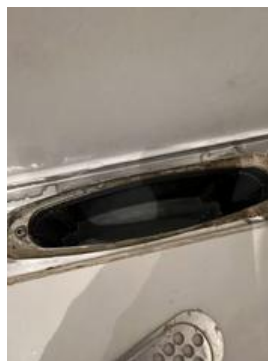
Sluk i bad.

Det er ikke etablert noen drepsåpning for synliggjøring av eventuelle lekkasjer fra innebygd sistene. Utførende håndverker har fremvist dokumentasjon på godkjent løsning uten drepsåpning.

Er det foretatt hulltaking fra tilstøtende rom?	Nei
Er det påvist indikasjon på skader/fukt ved bruk av fuktsek/fuktmåling?	Nei

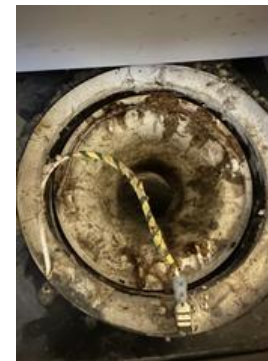
Sluk i vaskerommet.

Er det gjennomført arbeider etter opprinnelig byggeår?	Ja
Vakerommet er fra 2021 ved fremlagt ferdigattest 2012.2021 av Mo-tekk Interior AS (se boligmappe).	
Er det påvist avvik i krav om høydeforskjell på tettesjikt/fall til sluk?	Ja
Er det fare for at lekkasjevann fra installasjoner i rommet ikke når sluket?	Nei
Er vindu eller dør plassert i våtsone (utsatt for vannsprut)?	Ja
Er materialet i dør/vindu uegnet for plassering i våtsone?	Ja
Er det gjennomføringer i vegg/tak mot kald sone?	Nei
Er det registrert riss, sprekker i fuger, bom (hulrom) under flis?	Nei
Er det påvist tegn på sopp/råteskader/fuktskader på overflater eller skadedyr?	Nei
Er det registrert knirk i gulvet?	Nei

Oppsummering av overflater	TG-2
<p>TG2: Fallforhold til sluk, og høydeforskjell mellom topp sluk og topp flis ved dør, er ikke tilfredsstillende ved målt under 25mm.</p> <p>Merknad: Dør er plassert i våtzone. Det ble ikke registret avvik på befaringstidspunktet.</p> <p>Beskrivelse: Vaskerommet er fra 2021 ved fremlagt ferdigattest 20.12.2021 av Mo-tekk Interier AS (se boligmappe).</p>	
Anbefalte tiltak overflater	
Våtrommet fungerer med dagens tilstand i det daglige, men på grunn av påviste forhold bør det brukes med forsiktighet. Skadepotensialet er først og fremst ved eventuell lekkasje. Som en sikkerhet kan det vurderes lekkasjestopper i rommet (endrer ikke tilstandsgrad).

Våtrommet fungerer med dagens tilstand i det daglige, men på grunn av påviste forhold bør det brukes med forsiktighet. Skadepotensialet er først og fremst ved eventuell lekkasje. Som en sikkerhet kan det vurderes lekkasjestopper i rommet (endrer ikke tilstandsgrad).
