Jønholtunet 14B

Tilstandsrapport Eierskifte

Boligtype: Leilighet
Byggeår: 1992
BRA: 53 m²
BRA-i: 53 m²

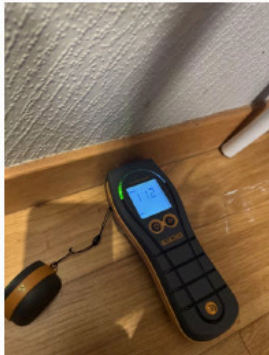
6.1 Drenering

Måling av fukt i bod mot sør vest side ga ingen utslag.

Det er utført kontrollmåling med protimeter på yttervegger/gulv mot sør vest side uten å finne unormal fukt.

Til opplysning vil betonggulv på grunn fra denne tid trekke opp tilgjengelig fukt, det anbefales å følge med på gulvoverflater mot sørvest for symptomer på fukt.

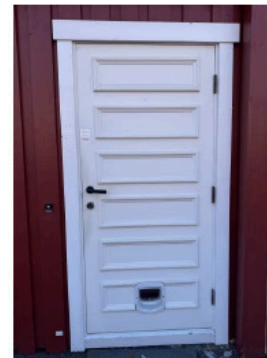
6.5 Yttervegger

Er det påvist fuktskade/sopp/råte eller slitt overflate? Ja

TG-2 settes på grunn av manglende lufting av kledningen og punktvis råteskader.

Det er ikke behov for større tiltak, på grunn av manglende lufting anbefales det å holde fasaden under oppskyt. Utførelsen gjør at fukt som trenger gjennom paneler ikke tørker opp og kan forårsake fukt/råteskader. Selv om det ikke er luftespalte, kan det ikke gis garanti for at veggene er helt tette slik at mus ikke kan komme inn. Det bør påregnes mindre tiltak med å bytte ut paneler med skade.

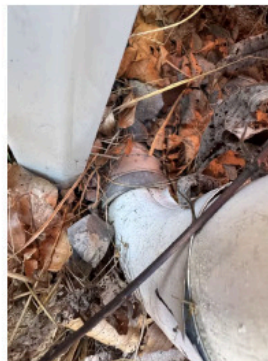
Takvann er ført vekk fra grunnmur via rør i grunn.

Det er ikke behov for større tiltak da systemet ser ut til å utføre sin funksjon, en fremtidig utskiftning bør ses i sammenheng med omlegging av takteking. Frem til den tid bør systemet følges opp med godt vedlikehold og lokale utskiftninger.

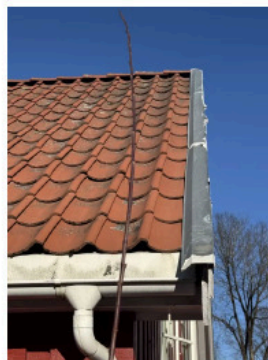
6.8 Taktekking

Slitasje på beslag over vindskier.

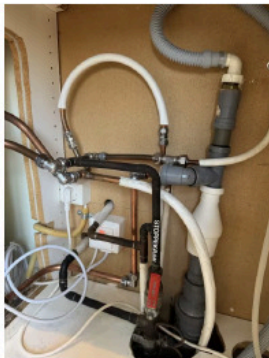
6.13 Vannledninger

Kobberrør og inntak med stoppekran.

Av synlige vannledninger ble det observert vannrør av kobber og det ble ikke påvist synlige lekkasjer på anlegget og rørene.
Stoppekran er plassert i kjøkkenbenk.
Rørene har imidlertid brukt opp over halve levetiden sin på 50 år, men har betydelig restlevetid igjen.
TG-2 settes på grunn av over halve forventet brukstid er brukt opp.

Ingen skader eller lekkasjer er påvist. Alder tilsier at rør bør skiftes ut, gjerne ved rehabilitering av våtrom.

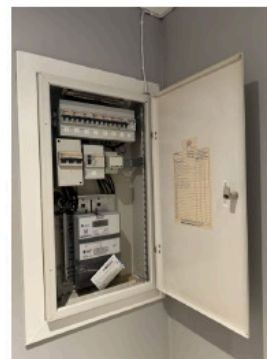
6.14 Elektrisk

Er det foretatt kontroll av det lokale et tilsyn i løpet av de siste 5 år	Nei
Type sikringer	Automatsikringer
Er det gjennomført arbeider etter opprinnelig byggeår?	Ja
Det er synlig utført arbeider. Undertegnede har ingen dokumentasjon eller oversikt over utførte arbeider.	
Er det manglende samsvarserklæring på arbeider utført etter 01.01.1999?	Ja
Er det manglende kursfortegnelse?	Nei
Er det manglende samsvar mellom kursfortegnelse og antall sikringer?	Nei
Er det tegn på varmgang (termiske skader) på kabler, brytere, downlight, stikkontakter, og elektrisk utstyr?	Nei
Er kabler utstrekkelig festet?	Nei
Er det tegn til at kabelinnføring og hull i inntak og sikringskap ikke er tettet?	Nei
Spørsmål til eier: Leses sikringene ofte ut?	Nei
Spørsmål til eier: Har det vært brann, branntiløp eller varmgang i anlegget?	Nei

Oppsummering av elektrisk**TG-2**

Anbefaler en kontroll av EL-anlegget av EL-fagmann i forbindelse med eierskifte av bolig dette med bakgrunn i EL-sikkerhet og at takstmannen ikke innehar spesialkompetanse på EL-anlegg. Dersom EL-arbeider er utført etter 01. juli 1999 er det huseiers ansvar og oppbevare, eventuelt fremskaffe samsvarserklæring fra utførende elektriker.

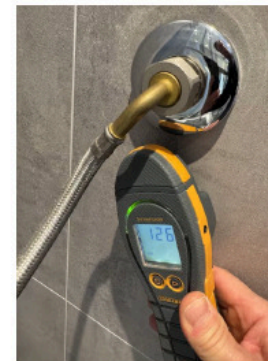
6.17 Våtrom

Ingen utslag på fukt ved måling på erfaringsmessig utsatte områder.

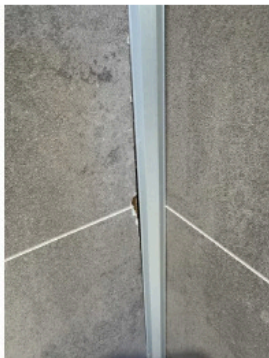
Avvik på hjørner til baderomsplater.

Det ble påvist avvik på tettesjikt på feil montering på våtromsplater i dusjens våtzone. Det er synlig tettesjikt sluk, men løsning av membran og overgang til baderomsplater er ukjent og usikker.

Badet fungerer tross avvik, men på grunn av påviste forhold anbefales det å fortsette bruken av dusjkabinett for å unngå fuktbelastning på overflater.

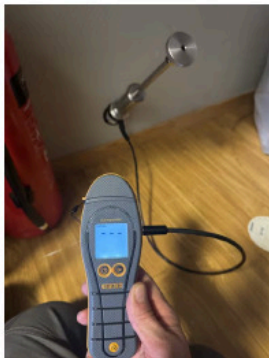
Ingen målt fukt i vegg.

Jeg har målt i sivil med protimeter (fuktighetsmåler) tilstøtende bodvegg ved dusjsonen. Målingen ga ingen utslag på fukt i kontrollert område. Jeg registrerte heller ingen eldre fuktmerker.
