Markveien 3

Klassisk og tilbaketrukket 2-roms m/vestvendt balkong, peis og rosett -
Vakker bakhage - Nyoppusset 2022

Det er i forbindelse med salget utarbeidet en tilstandsrapport fra bygningssakkyndig. Tilstandsrapporten er en teknisk gjennomgang av boligen med oppdagede avvik. Vedlagt salgsoppgaven følger tilstandsrapporten og selgers egenerklæring. Disse må leses nøye av interessenter før bud inngis. Opplysninger gitt i tilstandsrapporten anses å være kjent for kjøper, og det kan derfor ikke reklameres på forhold som fremkommer av tilstandsrapporten. Forhold som har fått TG2 og TG3 må gjennomgås spesielt nøye, da disse indikerer avvik fra normal slitasje og/eller høy alder, med mulig behov for utbedring. Bygningsdeler som har fått TGIU er ikke undersøkt av takstmann. Beskrivelsen av boligen som følger er hentet fra tilstandsrapporten:

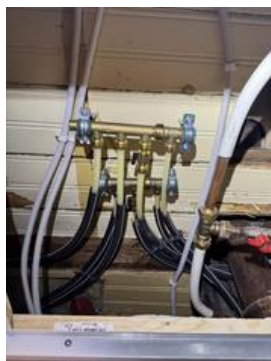
6.8 Vannledninger

Åpen rørfordeling over himling på bad.

Type anlegg	Kobber, Rør i rør system
Er det utført arbeider på anlegget etter byggeår?	Ja
Vannrør er delvis skiftet i forbindelse med oppgradering av bad/kjøkken i 2022.	
Er det etablert fordelerskap?	Åpen rørfordeling
Er det risiko for skader ved lekkasje fra åpen rørfordeling?	Ja
Har vannrør nådd en alder som gir økt risiko for skader eller følgeskader?	Ja
Er det manglende isolering av vannrør hvor det er risiko for frost eller kondens?	Nei
Er det registrert tegn til lekkasjer eller skader på vannrør?	Nei
Er det redusert vanntrykk ved prøving av to tappsteder samtidig?	Nei

Er det manglende tilgjengelighet til stoppekran?	Ja
Oppsummering av vannledninger	TG-2
Det er ikke etablert fordelerskap. Rørfordeling er synlig over himling på badet.	
TG2: Det er ikke kontrollert avrenning til avløp eller sluk og skader vil oppstå ved lekkasjer fra rørfordeling.	
TG2: Deler av vannrør er av eldre type (gjelder kobberør), og har nådd en alder hvor det vil være økt risiko for lekkasjer.	
Stoppekran for bad er plassert på over himling på bad.	
TG2: Det ble ikke lokalisert stoppekran for kjøkken inne i boenheten. Stoppekran for kjøkken er plassert i felles areal i kjelleren	
Anbefalte tiltak / ytterligere undersøkelser anbefales	
Det er ikke behov for utskifting av kobberør siden anlegget fungerer i dag, men ut ifra alder kan skader plutselig oppstå på eldre anlegg. Stoppekran for boenheten bør etableres. Lekkasjesikring av åpen rørfordeling bør etableres.	
Årsak: Alder.	
Konsekvens: Lekkasjer kan oppstå over tid pga alderen.

Tiltak: Anbefaler å etablere rør-i-rør system med vannrett fordelerskap med stoppekran og lekkasjesikring i forbindelse med oppgradering av badet.

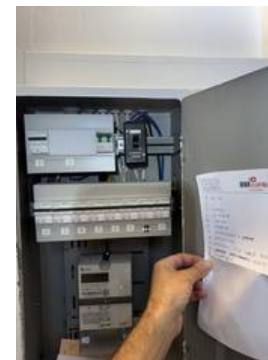
6.9 Elektrisk

Sikringskap er plassert i felles trappeoppgang.

Er det foretatt kontroll av det lokale el tilsyn i løpet av de siste 5 år	Nei
Type sikringer	Automatsikringer
Er det gjennomført arbeider etter opprinnelig byggeår?	Ja
Det elektriske anlegget ble oppgradert i 2022.	
Er det manglende samsvarserklæring på arbeider utført etter 01.01.1999?	Ja
Er det manglende kursfortegnelse?	Nei
Er det manglende samsvar mellom kursfortegnelse og antall sikringer?	Nei
Er det tegn på varmgang (termiske skader) på kabler, brytere, downlight, stikkontakter, og elektrisk utstyr?	Nei
Er kabler tilstrekkelig festet?	Nei
Er det tegn til at kabelinnføringer og hull i inntak og sikringskap ikke er tette?	Nei
Spørsmål til eier: Leses sikringene ofte ut?	Nei

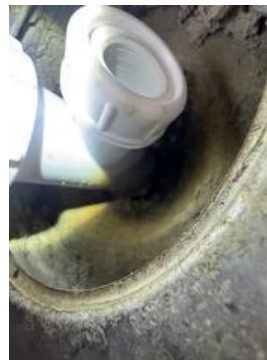
6.12 Våtrom

Sluk på bad.

Er det manglende mulighet for renhold og inspeksjonsmulighet av sluk?	Nei
Type sluk	Plast
Plast sluk fra ukjent år.	
Er det påvist avvik ved utførelsen av membran/tettesjikt/klemring rundt sluk?	Ikke kontrollert
Er det påvist tegn på utettheter f.eks. rundt rørforinger eller andre overganger?	Ja
Er det påvist feil utførelse, feil materialvalg, eller skader i tettesjikt med fare for fuktskade?	Nei
Har membran/tettesjikt nådd en alder som gir økt risiko for skader eller følgeskader?	Ja

Oppsummering av membran, tettesjikt og sluk	TG-3
TG3: Synlig bruk av membran/tettesjikt i sluket kan ikke fastslås. Sluk er plassert under dusjen uten god mulighet for inspeksjon.	
TG2: Rerferinger gjennom gulv har ikke synlig membran / mansjetter over gulvet.	
TG2: Basert på alder vurderes membran/tettesjikt til tilstandsgrad 2, da over halvparten av forventet levetid er brukt opp. Ingen tegn til funksjonssvekkelse er nå til stede, men merk at dette er en skadeutsatt konstruksjon.	
Anbefalte tiltak membran, tettesjikt og sluk	
På grunn av alder på våtrom er det forventet at membran og må skiftes ut i fremtiden, men tidspunktet for dette er usikkert. For å oppnå TG0/1 må baderommet renoveres og arbeidene dokumenteres.	
Dagens dusjløsning anbefales fortsatt brukt, ved eventuelle endringer bør det etableres en lik løsning eller eventuelt tett dusjkabinett.	
Som et sikkerhetstiltak anbefales det etablert lekkasjestopper i rommet, (endrer ikke TG)
