# Ostadalsveien 2B

2 soverom | 198 kvm | Enebolig

# Tilstandsrapport

## ENEBOG

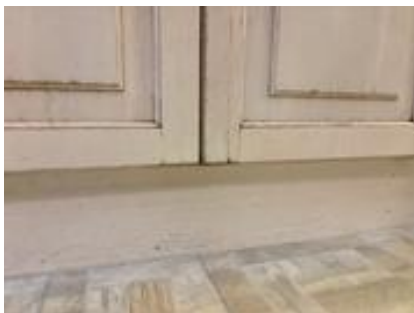
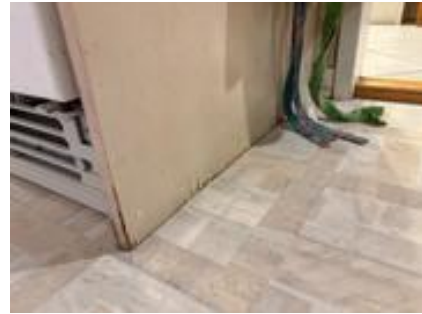
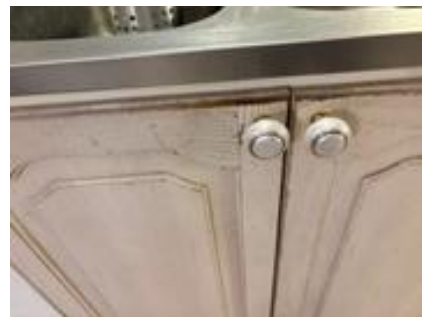
- Det er påvist skader på overflater/kjøkkeninnredning utover normal slitasjegrad.

Skader vil ikke ha noe å si for kjøkkenets bruksfunksjon. Det må dog gjøres tiltak om avviket skal lukkes. Det vil være opp til den enkelte å avgjøre om de ønsker å pusse opp overflatene.

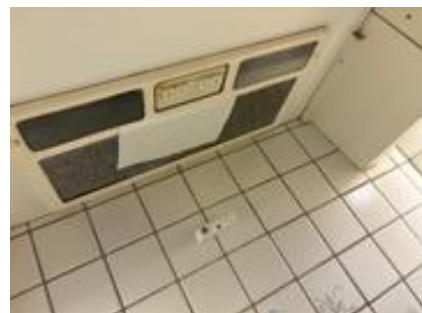
#### TG 1 Avtrekk

Det er kjøkkenventilator med mekanisk avtrekk. Det ble foretatt funksjonstesting av det etablerte kjøkkenventilatoren ved hjelp av papirark mot ventil, tilfredstillende avtrekk.

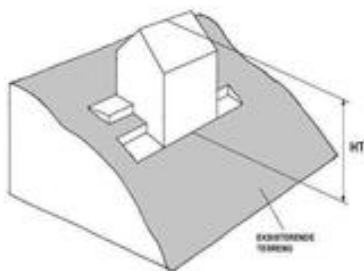
Figur 2a

- b. De tillatte gesims- og mønehøyder i pkt. a) forutsetter at tiltakets totale høyde (HT) ikke overstiger 10,5 meter. Tiltakets totale høyde er samlet høyde på bygning og laveste punkt for støttemurer, skjæringer og fyllinger maksimalt 6 meter fra fasade, og måles som vist på figur 2a og 2b:
