Jerpefaret 8G

— Holmenkollen/Voksenlia

Halvpart av tomannsbolig med fantastisk utsikt – Solrikt – Garasje –
Barnevennlig – Rett ved marka

Tilstandsrapport

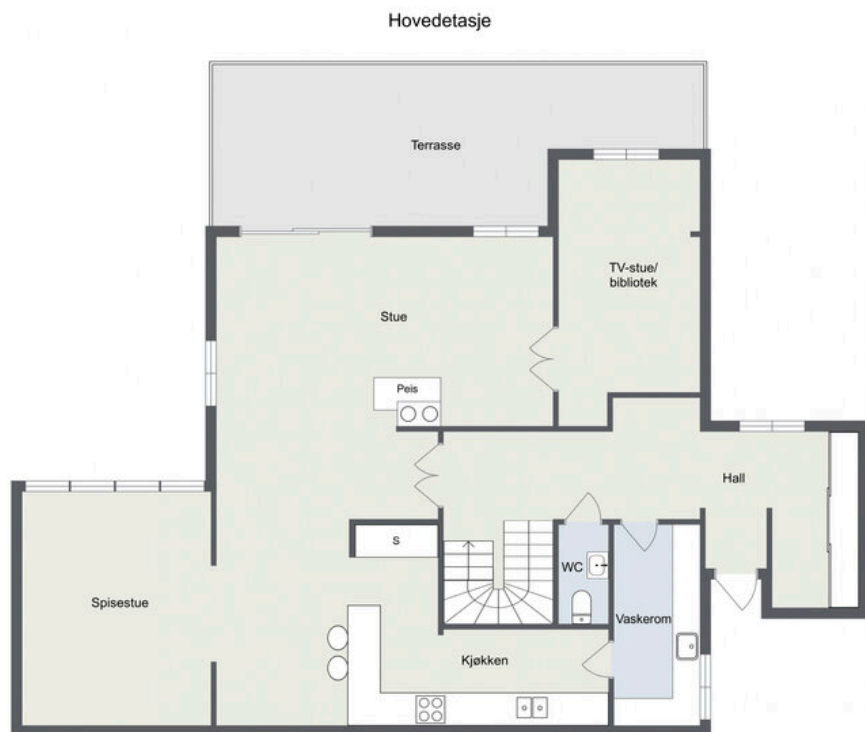
Vær oppmerksom på at dette er en illustrasjon av boligens planløsning med omtrentlige mål. Faktiske målinger på stedet kan avvike og målene er ikke juridisk bindende.
Utført av Makeles AS.
