# Kvernhusveien 3D

3 soverom | 121 kvm | Rekkehus

# Tilstandsrapport

# Andelsnummer 199

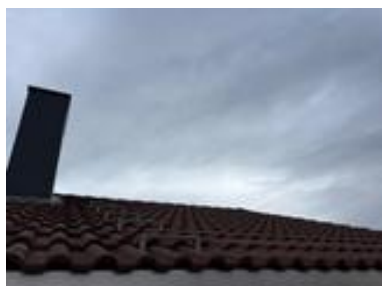
Taktekkingen er av betongtakstein. Taket er besiktiget fra bakkenivå. Det gjøres oppmerksom på at tekkingen er kontrollert fra bakken. Dvs at det er overflaten som er vurdert. Takpapp, lekter, strø og innfestning av panner er ikke mulig å kontrollere. Siden taket (takkonstruksjon, takteking og skorstein) kun er observert fra bakkenivå, er vurderingen begrenset av dette. Det er ikke sikkerhetsmessig forsvarlig å bevege seg ut på taket eller observere fra stige. Selv om det ikke er avdekket skader under befaringen, betyr ikke dette at det ikke foreligger skader som en besiktigelse på taket kan avdekke. Vær oppmerksom på denne risikoen. En undersøkelse av taket kan utføres av en fagperson under tilstrekkelige sikkerhetsforhold.

- Overvåk tilstanden jevnlig. For å få tilstandsgrad 0 eller 1 må tekkingen skiftes ut, men tidspunktet for når dette er nødvendig er vanskelig å si noe om.

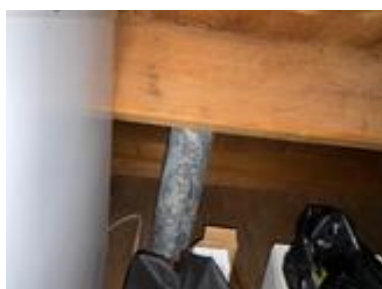
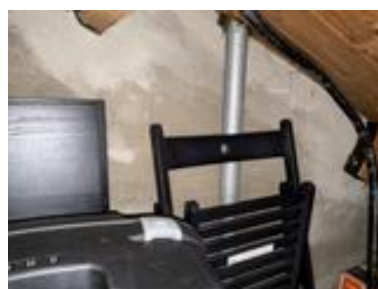
Det bør gjennomføres jevnlig kontroll av takkonstruksjonen, med særlig fokus på ventilasjon og eventuell kondens, spesielt i den kalde årstiden.

Ventilasjonsrør fra bad og kjøkken bør isoleres for å redusere risikoen for kondensering, som kan føre til fuktskader og redusert levetid på konstruksjonen.

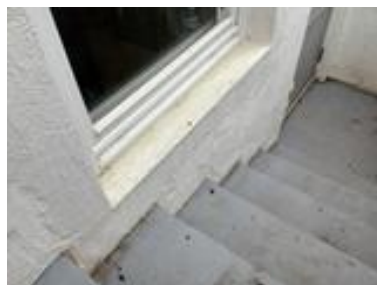
- Det er påvist vinduer med fukt/råteskader.

Vinduet har råteskader i karmen.

- Vinduer med råteskader må erstattes med nye.
