Tivoliåsen 46A

4 soverom | 204 kvm | Enebolig

EIERSKIFTERAPPORT™

Enebolig
Tivoliåsen 46A
3474 Åros

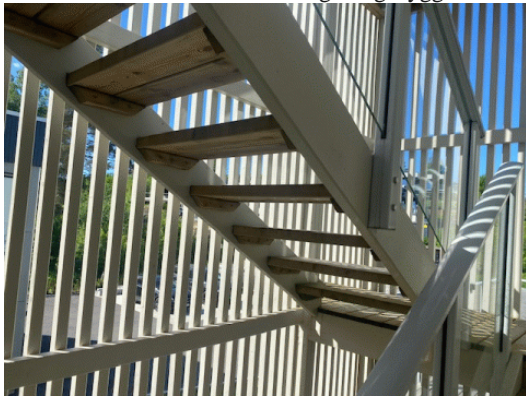
Merknader: TG2 grunnet manglende barnesikring mellom trinn i trapp til takterrasse, over 100 mm. og manglende rekkverk / håndlist 2 sider.

Avviket må utbedres for å sikre god og trygg bruk av trapp.
