Hananbakken 21B

# Tilstandsrapport

Enebolig  
 Hananbakken 21B , 1529 MOSS  
 MOSS kommune  
 gnr. 164, bnr. 170

Befaringsdato: 09.09.2025

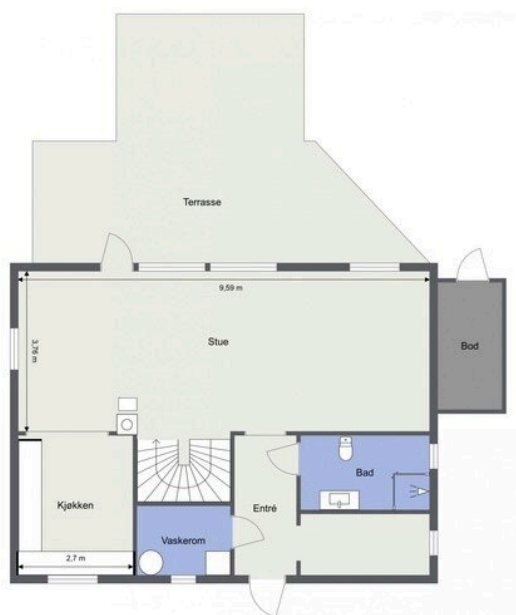
Plantegning 1. etasje.

Plantegningen er ikke målt og avvik kan forekomme. Innredning og møbler er nødvendigvis ikke basert på faktisk innredning. Plantegningen er kun ment som en illustrasjon.
