# Hattermakerlia 90

2 soverom | 82 kvm | Selveierleilighet

# Tilstandsrapport

## 3-ROMS LEILIGHET MED TERRASSE

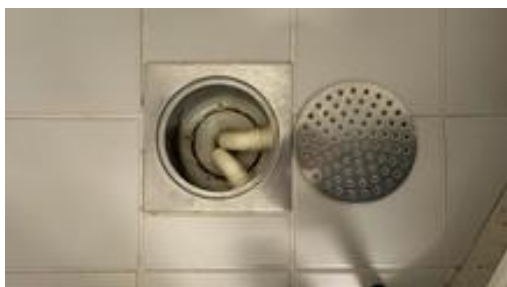
Men membran kan ikke lengre garanteres.

Konsekvens - Når tettesjiktet har passert over halvparten av forventet levetid, øker risikoen for fuktskader og lekkasjer over tid. Ved endret bruk eller økt fuktbelastning kan eksisterende løsninger svikte, og behovet for full oppgradering av badet kan oppstå tidligere som følge.

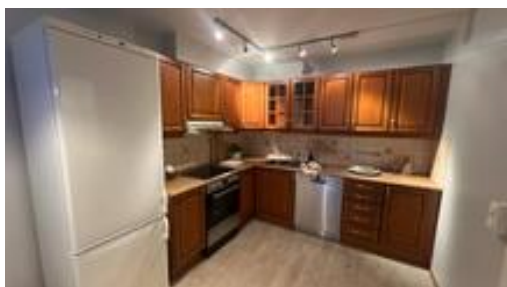
Det er registrert normal og forventet brukslitasje på kjøkkenet, med merker og riper som er typiske for alder og bruk. Kjøkkenet fremstår funksjonelt, men kan anses som noe utdatert.

Tilstandsgrad er satt ut fra en helhetlig vurdering av rommet og innredningen, samt at bruksfunksjonen ikke er vesentlig redusert.

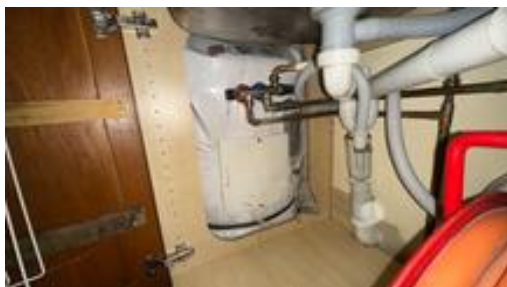
Konsekvens - alder = vannlekkasje. Stikkontakt = mulig brannfare, i verste fall.

Tidspunkt for utskifting nærmer seg.
