Rosenborggata 10

0 soverom | 38 kvm | Selveierleilighet

Rosenborggata 10 0356 OSLO

Tilstandsrapport

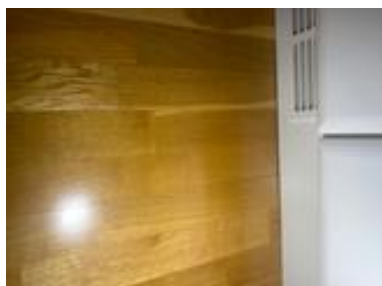
TG 2 Etasjeskille/gulv mot grunn

Etasjeskiller antas å være av betongdekke.

Mindre skjevheter/helningsavvik i en brukt bolig er å anse som normalt og må forventes.

Nivåforskjellene som ble målt er innenfor standardens krav til godkjente måleavvik. (Kjøkken montert oppå gulv (ikke frittflytende)

- Målt høydeforskjell på mellom 10 - 20 mm innenfor en lengde på 2 meter. Tilstandsgrad 2 gis med bakgrunn i standardens krav til godkjente måleavvik.

Da det ikke er økonomisk rasjonelt å implementere tiltak for å dekke dette avviken, kan avretting vurderes i forbindelse med potensiell oppussing i fremtiden.

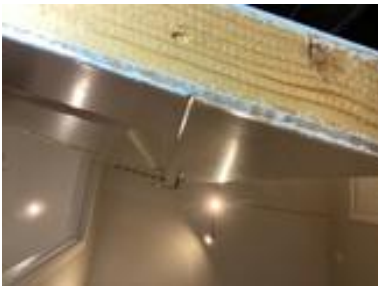
Det er registrert noe fuktpåvirkning i underkant av baderomsdøren.

En kan vurdere lokalt tiltak på den påvirkede døren, eller vurdere fremtidig utskiftning i forbindelse med eventuell fremtidig oppussing.

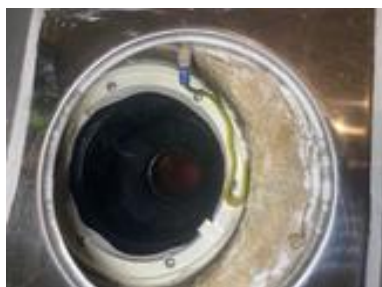
Sanitærutstyr og innredning

- Det er ikke påvist tilfredsstillende løsning for å synliggjøre lekkasje fra innebygget sisterner.
- Det er påvist skader på innredning.

Det er ikke etablert løsning for synliggjøring av eventuell lekkasje fra innebygget sisterner. Det er observert skader på baderomsinnredning flere steder.

Skadene fremstår som overflatepåvirkning med svelling og avskalling i materialer.

Badet er opplyst oppgradert i 2014. På utførelsestidspunktet var det ikke krav til lekkasjesikring eller drenering for innebygget sisterner.

- Det må gjøres tiltak for å lukke avviket.
- Ved implementering av innebygget sisterner var det ikke krav om lekkasjesikring, konstruksjonen bør jevnlig observeres.

Manglende løsning for synliggjøring av lekkasje kan medføre at en eventuell lekkasje ikke oppdages umiddelbart. Konstruksjonen bør derfor følges opp ved jevnlig observasjon.

Skader på baderomsinnredning kan utbedres lokalt eller ved utskifting av berørte deler, dersom dette vurderes hensiktsmessig.

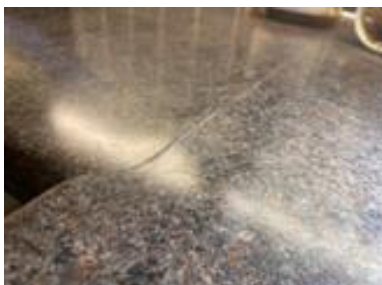
- Det er påvist skader på overflater/kjøkkeninnredning utover normal slitasjegrad.

Det er observert skade på laminert benkeplate i skjøt, hvor materialet har svulmet og dannet en mindre forhøyning. Forholdet fremstår som lokal skade i overflaten. Det er ikke registrert fuktutslag i tilstøtende skap eller på kjøkkengulv ved befæringsdato.

Skader i laminert benkeplate kan over tid gi redusert motstand mot fukt og videre nedbrytning i skjøt. Det kan derfor påregnes lokal utbedring eller utskiftning av berørt del av benkeplaten, dersom dette vurderes hensiktsmessig.
