Orreveien 5G

3 soverom | 133 kvm | Enebolig

Det er i forbindelse med salget utarbeidet en tilstandsrapport fra bygningssakkyndig. Tilstandsrapporten er en teknisk gjennomgang av boligen med oppdagede avvik. Vedlagt salgsopgaven følger tilstandsrapporten og selgers egenerklæring. Disse må leses nøye av interessenter før bud inngis. Opplysninger gitt i tilstandsrapporten anses å være kjent for kjøper, og det kan derfor ikke reklameres på forhold som fremkommer av tilstandsrapporten. Forhold som har fått TG2 og TG3 må gjennomgås spesielt nøye, da disse indikerer avvik fra normal slitasje og/eller høy alder, med mulig behov for utbedring. Bygningsdeler som har fått TGIU er ikke undersøkt av takstmann. Beskrivelsen av boligen som følger er hentet fra tilstandsrapporten:

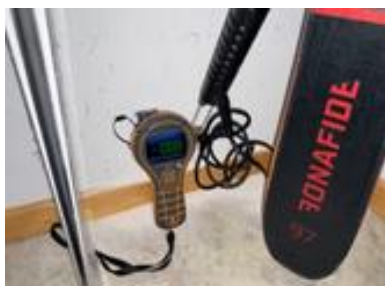
Punktet må sees i sammenheng med 'Drenering'

Det er foretatt hulltakning og fuktsøk i den utforede veggen i boden i 1. etasje. Det ble ikke registrert unormale/høye fuktverdier.

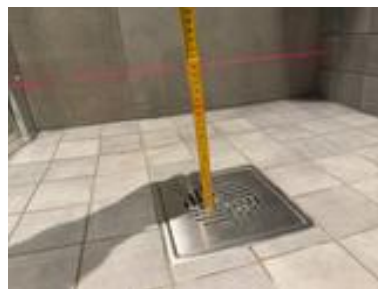
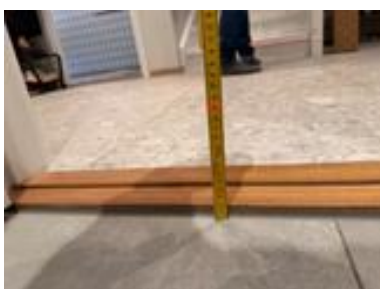
Vurdering av avvik:

- Det er påvist at noen fliser har bom (hulrom under).
- Det er påvist avvik i krav til høydeforskjell/fall-løsning på våtrommet.

Til tross for avviket i fall/høydeforskjell til sluk vil gulvet fortsatt lede vann mot sluket, men med redusert effektivitet.

For å lukke avviket må fallforholdene forbedres, eller membranen føres opp på terskel for å sikre forskriftsmessig tetthet mot vanninntrengning. Våtrommet fungerer fint med avviket, men vær klar over forholdet.

Bomfliser har redusert stabilitet og kan over tid løsne, sprekke eller slippe fukt gjennom flislaget, noe som reduserer både funksjon og levetid. Det anbefales å utbedre aktuelle fliser ved å fjerne og legge disse på nytt med korrekt vedheft, for å sikre tett og varig overflate.

Merk: Dersom fliser skal byttes anbefales det at avvik ved membran utbedres i samme prosess, slik at oppbrett på terskel etableres.
