# Blakstad hageby 12D

2 soverom | 108 kvm | Rekkehus

# Tilstandsrapport

# gnr. 61, bnr. 102, snr. 41

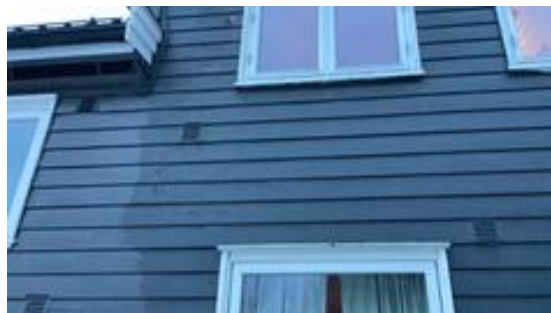
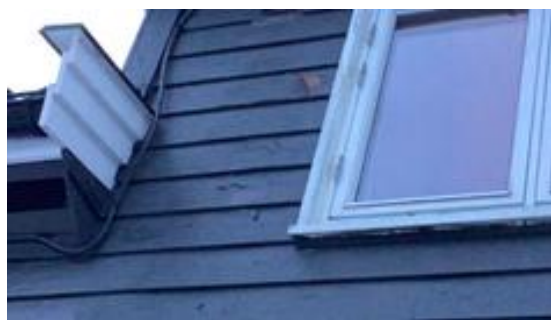
Ang. lufting så har dette vært slik siden 1956 og anses som normal byggeskikk da boligen ble oppført.  
Kledning med savflassing ol, bør overflatebehandles.

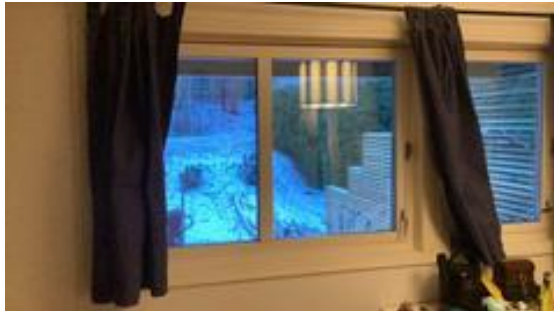
### TG 1 Vinduer - 2

Malte trevinduer med 2-lags glass fra 2023 og 2025.

**Årstall:** 2025 **Kilde:** Produksjonsår på produkt

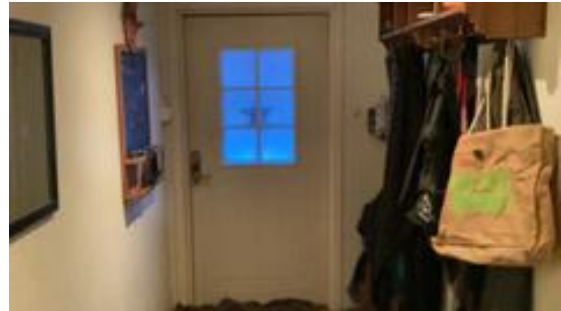
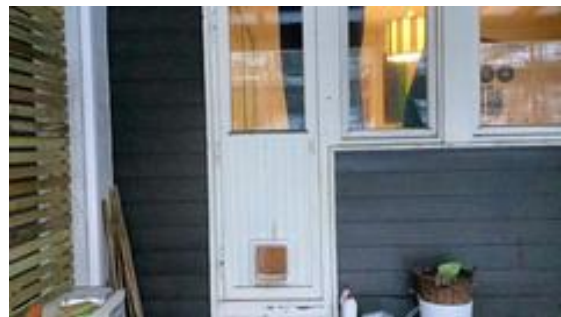
### TG 1 Dører - 2

Terrassedør i malt trevirke med 2-lags glass .

**Årstall:** 2025 **Kilde:** Produksjonsår på produkt

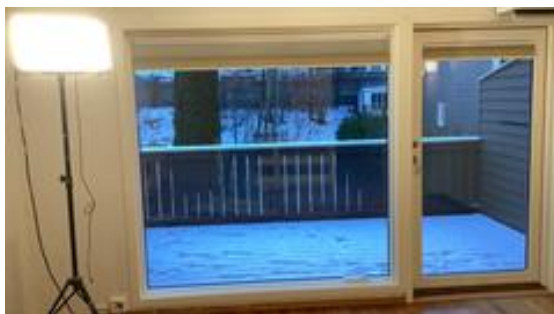
### TG 2 Dører

Profilert og malt ytterdør med frostet glass.  
Terrassedør i malt trevirke med 3-lags glass fra 1984.

- Dører: Boligen har profilert og malt ytterdør med frosted glass samt terrassedør i malt trevirke med 3-lags glass fra 1984. Isolerglass har normalt en levetid på 20–30 år, og tredører 20–50 år, noe som tilsier at deler av konstruksjonen har passert eller nærmer seg forventet levetid. Det kan forekomme punktering i glass uten at dette nødvendigvis er synlig ved befarings, og det bør derfor påregnes vedlikehold og eventuell utskiftning over tid.

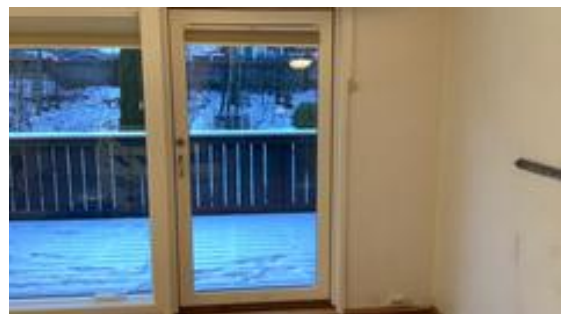
Dører må holdes under oppsyn og vedlikeholdes jevnlig, og skiftes ut ved behov.

Konsekvens av eldre dører er dårligere isolasjonsevne, slitasje og råteskader på trevirke.

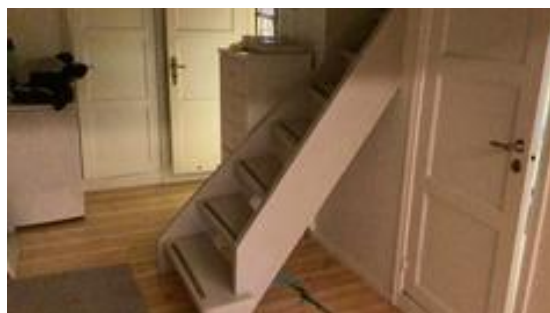
## TG 2 Innvendige dører

Malte fyllingsdører av varierende alder.

- Det er påvist avvik som tilsier at det bør foretas tiltak på enkelte dører.
