# Hårkollveien 35B

3 soverom | 103 kvm | Andelsleilighet

# Nøkkelinformasjon

# Andelsnummer 29

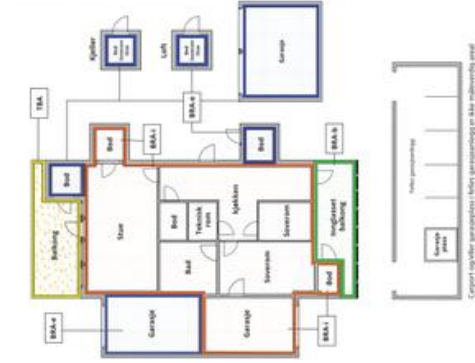
**BRA = BRA-i + BRA-e + BRA-b**  
Bruksarealet for bygningen er bruttoarealet minus arealet som oppnås av yttervegger.

<b>Internt bruksareal (BRA-i)</b>	Areal for innvendig bruksareal(e)
<b>Ekstern bruksareal (BRA-e)</b>	Areal for alle rom utenfor bruksareal(e) og som tilhører denne, slik som for eksempel boder
<b>Imglasset balkong (BRA-b)</b>	Areal for imglasset balkong, veranda eller annen når denne er tilknyttet bruksareal(e)
<b>Terrasse- og balkongareal (TBA)</b>	Areal for terrasser, åpne balkonger og åpen alan tilknyttet bruksareal(e)
<b>Gulvareal (GUA)</b>	Er sum av BRA (bruksareal) og ALH (areal med lav takhøyde).

Areal med lav takhøyde (ALH) er ikke måleverdig areal, som skyldes skråtak og lav himlingshøyde.
