Vestre Solåsen 1

4 soverom | 148 kvm | Enebolig

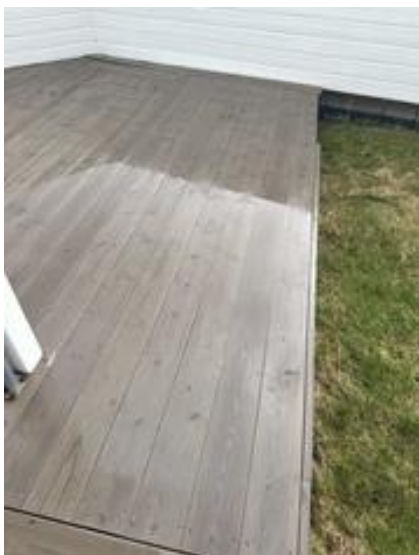
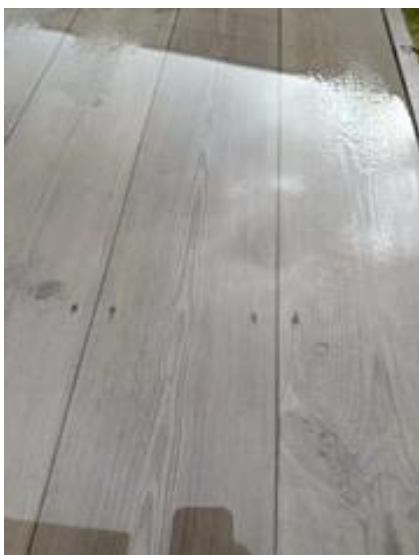
6.3 Balkong, terrasse, platting

Type	Platting
Er det gjennomført arbeider etter opprinnelig byggeår?	Ukjent
Er det synlig tegn på skjevheter/konstruksjonssvikt?	Nei
Er det tegn på sopp/råteskader i treverk eller skader i betong?	Nei
Oppsummering av balkong, terrasse, platting	
TG-2	
Det er liten eller manglende glippe mellom enkelte terrassebordene, noe som kan begrenser avrenning av vann og øker risikoen for fukt opptak. (TG-2)	
Anbefalte tiltak / ytterligere undersøkelser anbefales	
Dersom økende vannansamling bør det vurderes tiltak som sikrer tilstrekkelig med glippe mellom terrassebordene for bedre / økt drenering

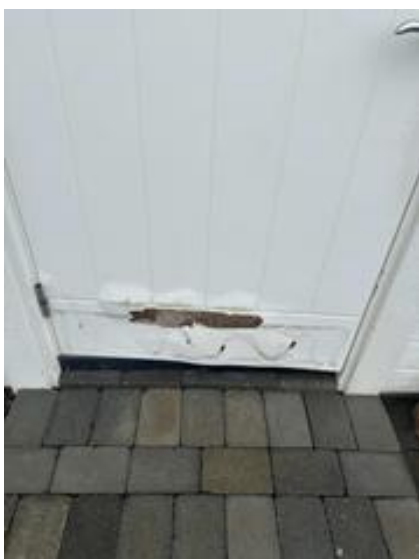
6.4 Vinduer og dører

Beskrivelse	
Ytterdør Vinduer med 3-lags isolerglass Balkong dør med 3-lags isolerglass Ekstern bod dør	
Er det gjennomført arbeider etter opprinnelig byggeår?	Nei
Er det påvist punkterte eller sprukne glass?	Nei
Er det påvist værslitte karmen, fuktskader eller råteskader?	Ja
Er det ved stikkprøver registrert avvik ved åpne/lukkemekanismen?	Nei

Er det påvist avvik ved utvendig tetting som beslag, vannbord, og omramming?	Nei
Oppsummering av vinduer og dører	
<p>Det gjøres oppmerksom på at punkterte vindusglass tidvis kan være svært vanskelig å avdekke. - Det ble ikke avdekket punkterte glass på befaringsdagen.</p> <p>Ikke funnet nevneverdige avvik basert på visuell kontroll.</p> <p>Kontrollen skjer med visuell undersøkelse, samt stikktakninger med hensyn til råteskader. Det er foretatt kontroll av tilfeldig valgte åpne- og lukkemekanismen. Det anmerkes derfor at ikke absolutt alle dører og vinduer trenger å være fullstendig funksjonstest</p> <p>Det registeres svelging i dørbord til ekstern bod (TG-2)</p>	
Anbefalte tiltak / ytterligere undersøkelser anbefales	
Overvåk tilstanden, foreta utskiftninger ved behov.T

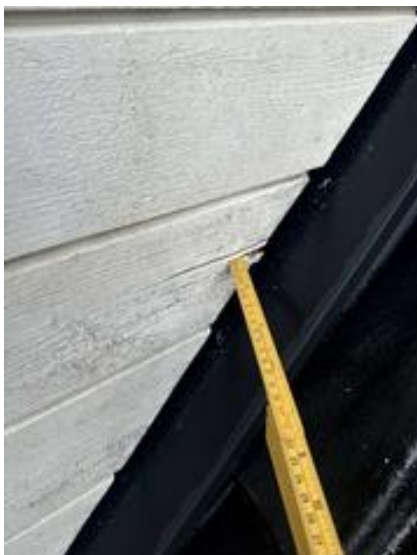
6.5 Yttervegger

Råteskade i bordkledning.

Type fasade	Bordkledning
Er det gjennomført arbeider etter opprinnelig byggeår?	Nei
Er det påvist skjevheter/riss/sprekker/setninger?	Nei
Er det påvist fuktskade/sopp/råte eller slitt overflate?	Nei
Er det liten eller ingen lufting av kledningen?	Nei
Er det manglende musetetting i nedkant av kledning/plater?	Nei
Oppsummering av yttervegger	
<p>Alminnelig værslitasje på kledning.Selve veggkonstruksjonen ble ikke inspisert da det er en lukke konstruksjon. For inspeksjon kreves destruktive åpninger, noe som ikke ble foretatt på befaringsdagen. Det ble ikke registrert tegn til sopp- eller råteskader ved innvendige og utvendige besiktigelse.</p> <p>Undersøkelsen er foretatt fra bakkenivå med tilfeldige stikktakninger med kniv for kontroll av råteskader</p> <p>Bordkledningen er avsluttet for nærme bakken med påfølgende fare for nedfukting og skader over tid.(TG-2)</p> <p>Iht. sintef byggforsk bør avstanden fra underkant av kledning til terreng bør være minst 30 cm. Avstanden kan reduseres til ca 10 cm på steder med lite slagreggpåkjønning. Det er registrert under 10 cm til bakken fra kledning.</p> <p>Det registreres stedvis råte i trekledning. Det er registrert noe råteskade i bordkledning ved begge arkene. (TG-2)</p> <p>Det er registrert værslitasje på vindskibord (TG-2)</p>

Råteskade i kledning bør skiftes ut for å unngå videre utvikling av skade. Kledning fremstår ellers i alminnelig god tilstand

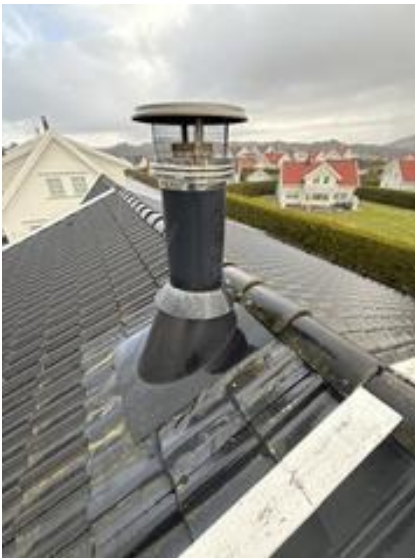
6.6 Skorstein over tak

Inspisert fra	På tak
Er det avskalling, løse fuger eller skader på skorsteinen ?	Nei
Er beslag rundt skorsteinen skadet, utett eller dårlig montert?	Nei
Er skorsteinen ustabil eller mangelfullt forankret?	Nei
Er skorsteinens høyde over tak/møne ikke forskriftsmessig?	Nei
Totalvurdering av skorstein over tak	TG-1
Ikke funnet nevne verdige avvik basert på visuell kontroll.	
For detaljert informasjon og krav anbefales kontakt med lokalt brann og feievesen for vurdering av tilstand.

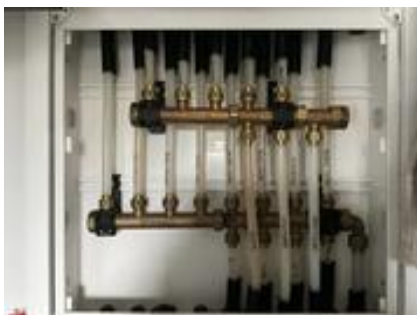
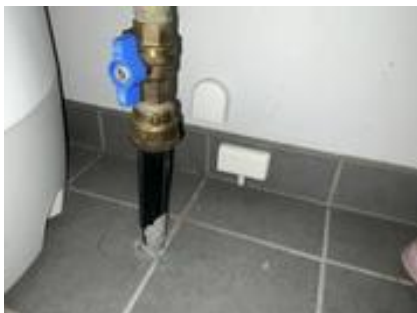
6.12 Vannledninger

Type anlegg	Rør i rør system
Er det utført arbeider på anlegget etter byggeår?	Nei
Er det etablert fordelerskap?	Ja
Er det manglende vannstoppesystem i tilknytning til, eller manglende avrenning til sluk/avløp fra fordelerskap?	Nei
Har vannrør nådd en alder som gir økt risiko for skader eller følgeskader?	Nei
Er det manglende isolering av vannrør hvor det er risiko for frost eller kondens?	Nei
Er det registrert tegn til lekkasjer eller skader på vannrør?	Nei
Er det redusert vanntrykk ved prøving av to tappesteder samtidig?	Nei
Er det manglende tilgjengelighet til stoppekran?	Nei
Er det dårlig funksjon på stoppekran?	Nei

Ikke funnet nevneverdige avvik basert på visuell kontroll.

Ikke avdekket lekkasjer Kontrollen er avgrenset til innvendig i boligen, og kontrollen stopper ved vegg gjennomføringer.

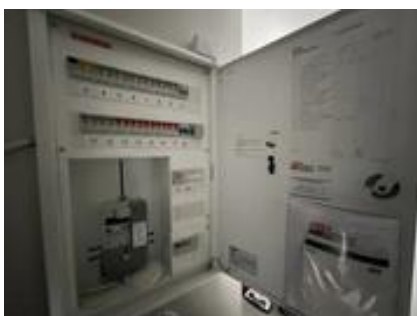
6.13 Elektrisk

Er det foretatt kontroll av det lokale el-tilsyn eller utført utvidet el-kontroll i løpet av de siste 5 år?	Nei
Type sikringer	Automatsikringer
Har eier opplyst om arbeider utført etter opprinnelig byggeår?	Ukjent
Er det manglende samsvarserklæring på arbeider utført etter 01.01.1999?	Nei
Er det manglende kursfortegnelse?	Nei
Er det manglende samsvar mellom kursfortegnelse og antall sikringer?	Nei
Er det tegn på varmgang (termiske skader) på kabler, brytere, downlight, stikkontakter, og elektrisk utstyr?	Nei
Er plugg (støpsel) på berederen brunsvidd?	Ikke relevant, fast tilkobling

Er kabler tilstrekkelig festet?	Nei
Er det tegn til at kabelinnføringer og hull i inntak og sikringsskap ikke er tette?	Nei
Spørsmål til eier: Løses sikringene ofte ut?	Nei
Spørsmål til eier: Har det vært brann, branntillop eller varmgang i anlegget?	Nei
Oppsummering av elektrisk	
<p>Dette er en forenklet kontroll begrenset til de spørsmål og undersøkelser som forskrift til avhendingslova (tryggere bolighandel) § 2-18 inneholder. Dette kan ikke sammenlignes med en kontroll utført av offentlig myndighet (Det lokale eiltsyn) eller registrert elektrovirksomhet, og en bygnings sakkyndig har verken kompetanse eller lov til å foreta en slik kontroll. Tilstandsgraden er vurdert ut fra den forenklete og begrensede kontrollen som forskriften inneholder. El-anlegget kan ha feil og mangler som en slik forenklet undersøkelse ikke vil avdekke. Vær derfor oppmerksom på denne risikoen, og søk videre veiledning eller få en fullstendig kontroll utført av registrert elektrovirksomhet.</p> <p>Ikke funnet avvik basert på visuell kontroll.</p> <p>På grunn av boligens alder, samt ukjent historikk og manglende el-kontroll de siste fem årene, anbefales det å gjennomføre en utvidet el-kontroll.</p>

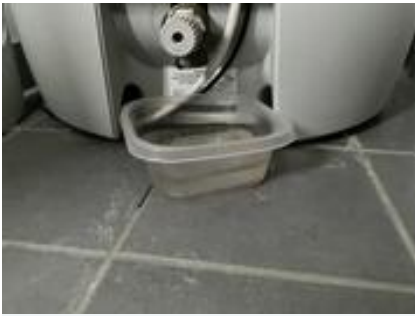
6.15 Varmtvannsbereder

Drypplekkasje fra varmtvannsbereider.

Plassering bereder	
Teknisk rom	
Fundament	
Plassert på gulv	
Årstall	
2015	
Størrelse	
2012 liter	
Er det manglende lekkasjesikring av bereder?	Nei
Er det tegn til lekkasjer fra bereder?	Ja
Er bereder over 20 år?	Nei
Oppsummering av varmtvannsbereider	TG-2
Det registreres drypplekkasje fra bereder. (TG-2)	
Anbefalte tiltak / ytterligere undersøkelser anbefales	
For vurdering av riktig teknisk tilstand anbefales dette utført av rørlegger	
Det må utføres tiltak for drypplekkasje fra berederen.

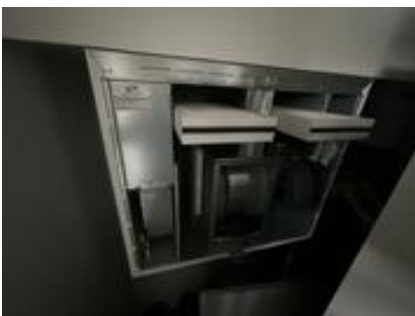
6.16 Ventilasjon

Type ventilering	Balansert ventilasjon
Er det utført arbeider på anlegget etter byggeår?	Ja
Det er byttet reim i aggregat (Kilde: Eier)	
Utført service 2023 Rengjort aggregat, ventiler, kanaler og sjekk av anlegg. Etter rengjøring ble anlegget balansert. (Kilde: Fremlagt dokumentasjon)	
Når var siste service på anlegget?	
Det er utført service 08.03.23	
Er det tegn på fukt eller mugg i filter?	Ikke kontrollerbart
Er det rom med manglende tilluft/avtrekk?	Ja
Er det tegn på utilstrekkelig luftutveksling?	Nei

Ikke funnet avvik basert på visuell kontroll.

Klaffventiler på yttervegg anbefales etablert.

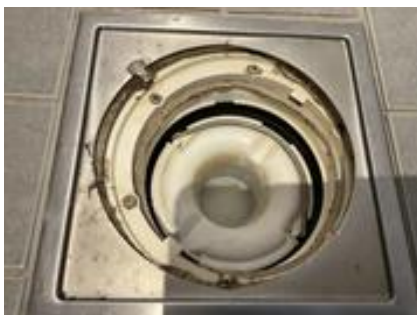
6.17 Våtrom: Bad loft.

Sluk i dusjsonen.

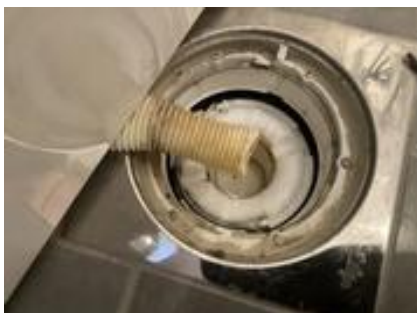
Sluk ved badekar.

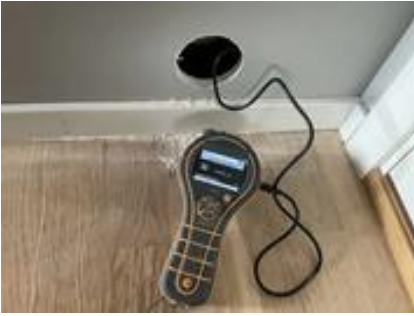
Avtrekk er testet med papir og det registreres sug i kanalen.

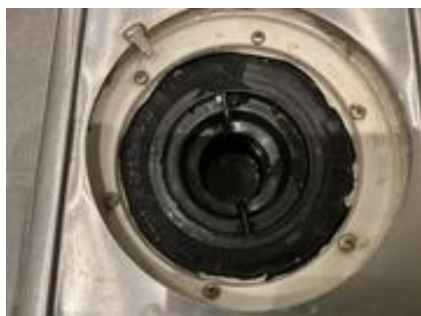
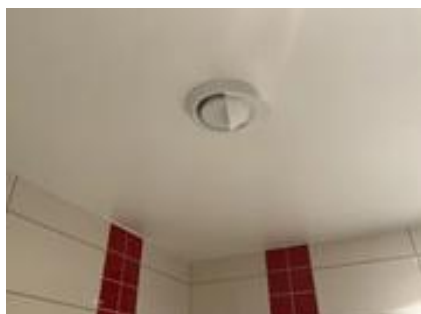
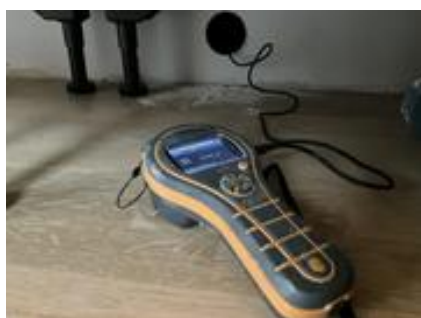
Beskrivelse av overflate	
Gulv- Fliser Vegg- Fliser Tak- Slett malt himling.	
Er det gjennomført arbeider etter opprinnelig byggeår?	Nei
Er det påvist avvik i krav om høydeforskjell på tettesjikt/fall til sluk?	Nei
Er det fare for at lekkasjevann fra installasjoner i rommet ikke når sluket?	Nei
Er vindu eller dør plassert i våtsone (utsatt for vannsprut)?	Nei
Er det gjennomføringer i vegg/tak mot kald sone?	Nei
Er det registrert riss, sprekker i fuger, bom (hulrom) under fliser?	Nei
Er det påvist tegn på sopp/råteskader/fuktskader på overflater eller skadedyr?	Nei
Er det registrert knirk i gulvet?	Ikke aktuelt (gjelder ikke flislagt gulv)
Oppsummering av overflater	TG-1
35mm høydeforskjell fra topp gulv ved dør til topp gulv ved sluk. ca 15mm fall fra dør til start av nedsenkte dusjs sone.	
Fallforhold til sluk, og høydeforskjell mellom topp sluk og topp membran ved dør er tilfredstillende.
