Peder Saxes gate 19

0 soverom | 25 kvm | Andelsleilighet

Tilstandsrapport

Befaringsdato: 29.01.2026

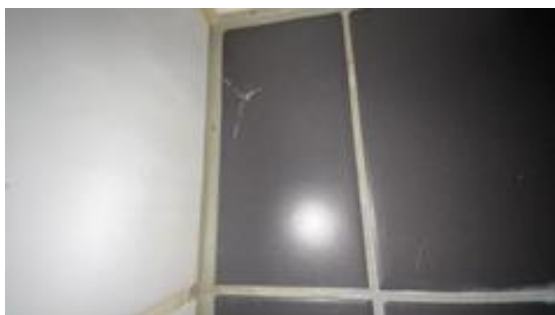
ETASJE 4 > BAD/VASKEROM

- Det er påvist avvik i fallforhold til sluk i forhold til krav i forskrift på byggetidspunktet.

Det er for lite fall på gulvet mot sluket i dusjsonen, noe som kan medføre redusert avrenning av vann og økt risiko for fuktskader over tid.

- Til tross for avviket i fall/høydeforskjell til sluk, vil gulvet fortsatt kunne lede vann mot sluket, men med redusert effektivitet. Dette kan potensielt øke risikoen for vannansamling i enkelte områder av badet.

Det er sprekk i en flis på gulv i hjørne.

Det bør etableres tilstrekkelig fall mot sluk for å sikre tilfredsstillende avrenning og redusere risikoen for vannskader.

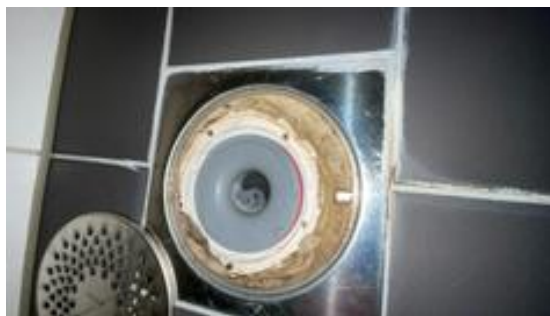
ETASJE 4 > BAD/VASKEROM

- Det må innhentes dokumentasjon. Manglende membran/tettesjikt medfører risiko for lekkasjer og fukt i konstruksjonen.

Konsekvensen av manglende dokumentasjon og usikkerhet rundt membranens tilstand er økt risiko for lekkasjer og fuktskader i konstruksjonen.

Membran er ikke synlig i sluk.

Det bør fremskaffes dokumentasjon på utført membran, eventuelt foretas nærmere undersøkelser for å avklare membranens tilstand og utførelse.

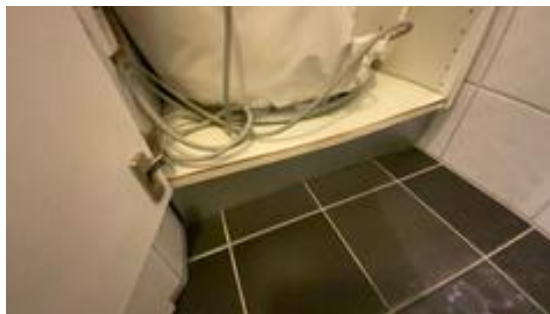
ETASJE 4 > BAD/VASKEROM

- Det er påvist skader på innredning.

Det er observert fuktsvelling og nedbøyning i hylle/seksjon der varmtvannsberederen er plassert.

- Dersom avvik ikke utbedres er det fare for videre skadeutvikling.

Noe fuktsvelling og nedbøyning i hylle/seksjon hvor VB står.

Det bør utføres lokal utbedring eller utskifting av skadet innredning for å hindre videre utvikling av fuktskader og redusere risiko for mugg- og råteskader. Skader på innredningen kan også føre til redusert funksjonalitet og estetisk forringelse.

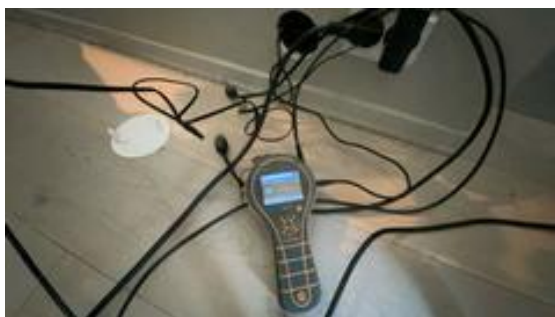
Hulltaking er utført i vegg fra stue og helt tørt.

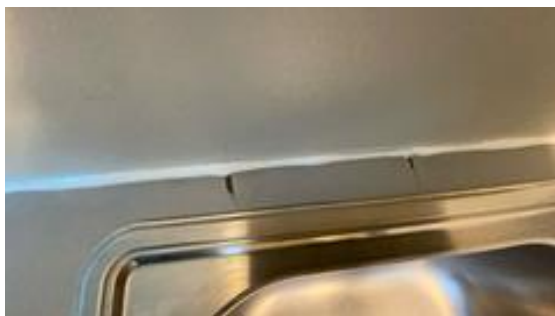
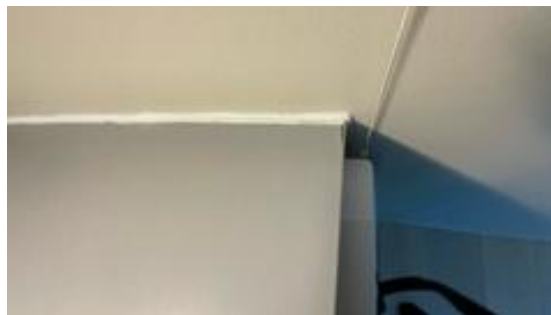
ETASJE 4 > ENTRE/STUE/KJØKKEN

- Det er påvist skader på overflater/kjøkkeninnredning utover normal slitasjegrade.

Det er registrert noen skader i benkeplaten utover normal slitasjegrade.

Det er noen skade i benkeplaten.

- Det må påregnes lokal utbedring/utskifting.

Det bør foretas lokal utbedring eller utskifting av benkeplaten for å hindre ytterligere skade og redusere risikoen for fuktinntrengning, som kan føre til oppsvelling og forringelse av materialet.

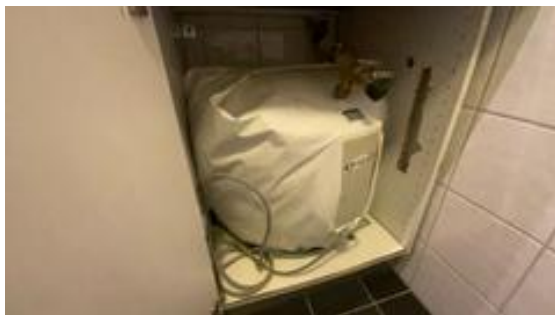
Varmtvannsberederen er 20 år gammel, noe som medfører økt risiko for feil og redusert funksjon. Det anbefales å vurdere utskifting for å unngå eventuelle skader som følge av alder.

VB på 80 liter fra 2006.

Varmtvannsberederen bør vurderes skiftet ut, da alder medfører økt risiko for lekkasje eller funksjonssvikt. Utskifting vil redusere faren for vannskader og driftsavbrudd.

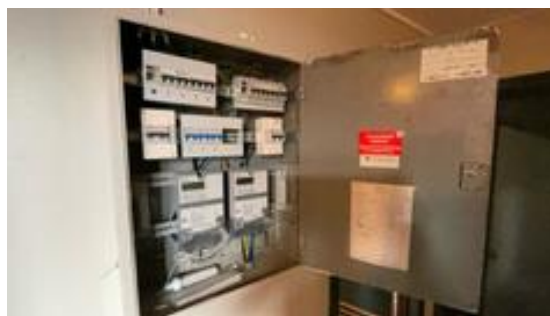
Automatsikringer i el skap alder ukjent.

Manglende dokumentasjon og kontroll medfører usikkerhet om anleggets tilstand og sikkerhet, noe som kan innebære økt risiko for feil, brann eller personskade.

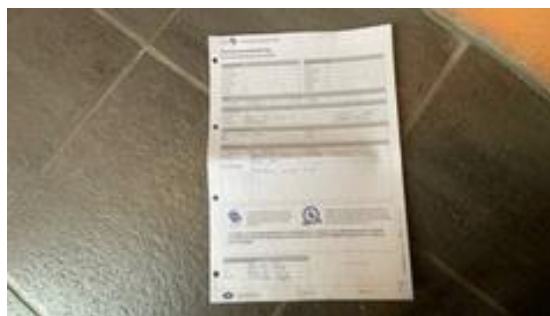
Samsvarserklæring fra 2013.
