# Haugesundsgata 7

1 soverom | 36 kvm | Selveierleilighet

# Tilstandsrapport

# gnr. 52, bnr. 637, snr. 8

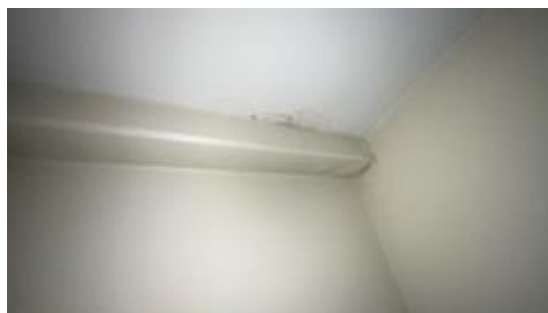
Det har tidligere vært lekkasje i taket på soverommet, som har kommet fra det utvendige taket.

Det har tidligere vært lekkasje i tak soverom som kommer fra utvendig tak.

Det bør utføres innvendig maling etter tidligere lekkasje for å sikre tilfredsstillende overflate og hindre videre skader.

Dersom tiltak ikke gjennomføres, kan det oppstå misfarging, redusert estetisk kvalitet og mulig forringelse av materialene over tid.

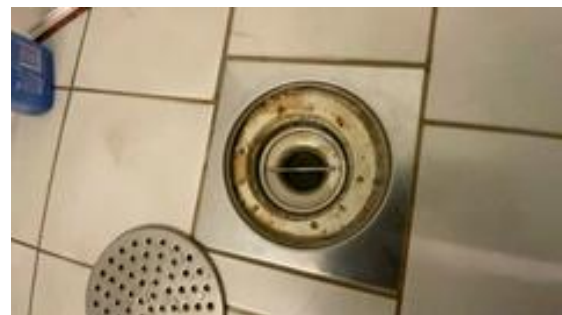
- Det er mulighet for at det kan forekomme vannlekkasje på våtrommet hvor vann ikke vil gå til sluk.
- Det er påvist avvik i fallforhold til sluk i forhold til krav i forskrift på byggetidspunktet.

- Overvåk tilstanden jevnlig. For å få tilstandsgrad 0 eller 1 må tettesjiktet skiftes ut, men tidspunktet for når dette er nødvendig er vanskelig å si noe om.
- Det er viktig å merke seg at levetiden til en membran varierer basert på kvalitet, installasjon og bruk. Eldre membraner kan bli sprø og sprekke opp, noe som fører til at de mister sin vanntettende funksjon. Dette kan resultere i vannlekkasjer gjennom vegger og gulv og fuktskader.

Membran ned i sluk med klemring.

- Eventuelt lekkasjevann fra utstyr utenfor dusjsone vil ikke ha en naturlig vei til sluket. Dette kan føre til at vann samler seg på gulvet og potensielt renner ut av rommet eller trenger inn i konstruksjonen.
- Det bør etableres avrenning inn til sluk for hele våtrommet.

Membranen bør følges opp jevnlig, og det må påregnes utskifting innen rimelig tid for å unngå lekkasjer og fuktskader i omkringliggende konstruksjoner. Risikoen øker for svikt i tettesjiktet når forventet brukstid er overskredet.

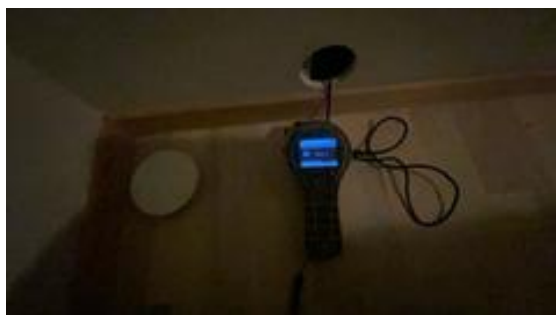
Hulltaking er utført i vegg fra soverom nær bløndebatteri dusj og helt tørt.

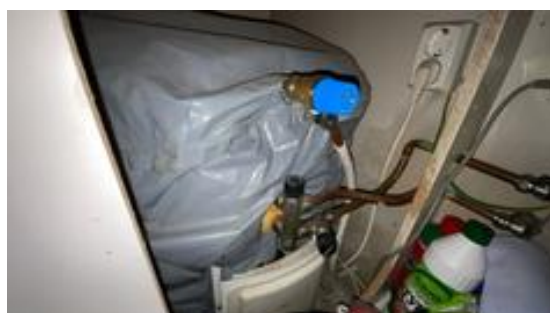
- Det er ikke behov for utbedringstiltak siden tanken fungerer i dag, men ut ifra alder kan skader plutselig oppstå på eldre tanker.

Varmt vannbereder på 120 liter alder ukjent. med stoppekrane.

Det anbefales å vurdere utskifting av varmtvannberederen for å redusere risikoen for lekkasjer og driftsproblemer, da eldre beredere har økt sannsynlighet for feil og kan forårsake vannskader på omkringliggende konstruksjoner.

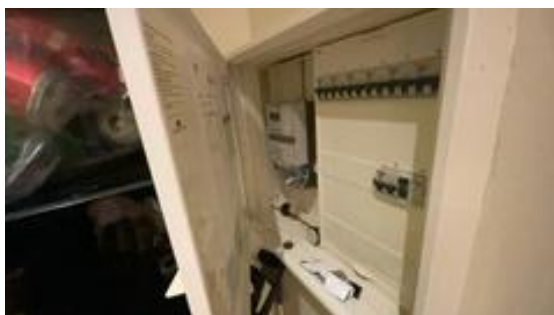
Automatsikringer i el skap fra byggeåret.

**Ja** Det anbefales en elektrisk kontroll av anlegget, da det ikke foreligger dokumentasjon og anlegget er 21 år gammelt. Kostnadsestimatet gjelder kun for selve kontrollen. Anlegget er skjult, og som bygningsakkyndig har jeg ikke kompetanse til å vurdere det elektriske i detalj. Det kan derfor påløpe ytterligere kostnader dersom det avdekkes feil eller behov for utbedringer ved kontroll.
