Elmholt allé 10

2 soverom | 61 kvm | Selveierleilighet

Nøkkelinformasjon

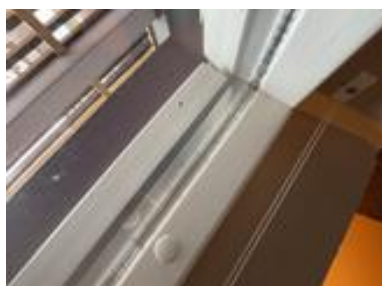
Produksjonsår

Vinduer med karm og rammer i treverk utstyrt med 2-lags isolerglass fra 2022. Omramming og karmen av plast/aluminiumsbelagt treverk på utside.

Vær klar over at vinduer av eldre dato og det må da påregnes høyere varmetap og lavere isolasjonsevne enn på nyere vinduer. Vinduet fra 1995 fremstår i god stand.

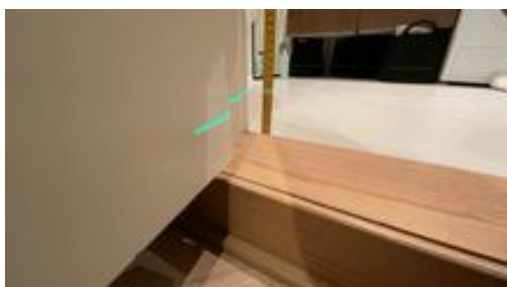
Høydeforskjell (terskel)

Lokalt fall på valgte steder er målt med håndholdt vater/digitalt vater. Høydeforskjell sluk til gulvflis er målt med krysslaser.

Det er stedvis registrert noe hul lyd på enkelte fliser. Forholdet vurderes ikke som bomlyd, og det er ikke påvist sprekker i fuger eller løse fliser.

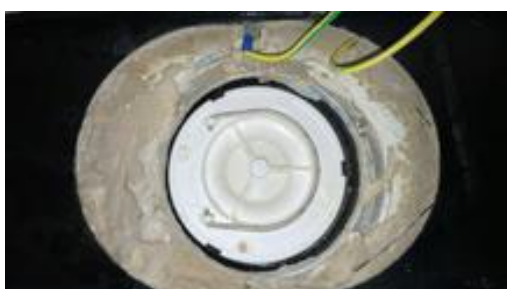
Sluk

Synlig klemt mansjett under klemring.

Fuktsøk på overflater i dusjsonen med referanseverdi fra tørr sone. Utføres med Protimeter mms2.

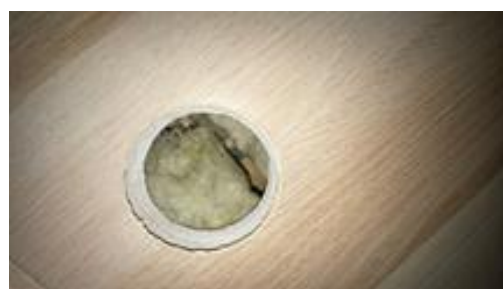
Hulltaking

Undersøkelse bak våtsone (dusjblendebeholder) fra tilstøtende rom: Utført fra soverom
Himling, visuell kontroll: Ikke mulig, leilighet på ett plan.
Bunnsvill, kontroll med fuktmåler: Bunnsvill av stål.

Fuktsøk på overflater er utført i utsatte områder, med referanseverdi fra tørr sone.
Målingene er utført med Protimeter MMS2.

Det ble ikke registrert forhøyede verdier eller påvist fuktskader.

Bunnsvill er av stål, og det er derfor målt relativ luftfuktighet i vegg.
Isolasjonen er forsøkt skjøvet til side for å oppnå best mulig målepunkt, men begrenset tilgjengelighet kan redusere målenøyaktigheten noe.
Det ble ikke konstatert fukt ved måling.
Det er foretatt visuell observasjon i borehullet og kontrollert for eventuell mugglukst.

Bad og tilhørende konstruksjoner er fuktutsatte. Jevnlige kontroller anbefales for å avdekke eventuelle endringer over tid.

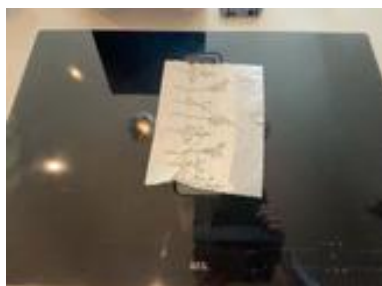
Papirtest

I henhold til NS3600 gis det uansett tilstandsgrad 2 på kjøkkenventilator med kun kullfilter.

Kullfiltervifte renser noe av luften og sender luften tilbake til rommet. Dette tilfredsstillende ikke dagens krav til forsert avtrekk. Det vil si at luften skal ut av bygget.
