Nye Sædalsveien 141

1 soverom | 53 kvm | Selveierleilighet

Velkommen til

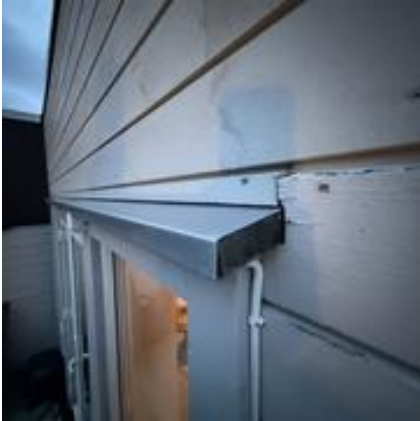
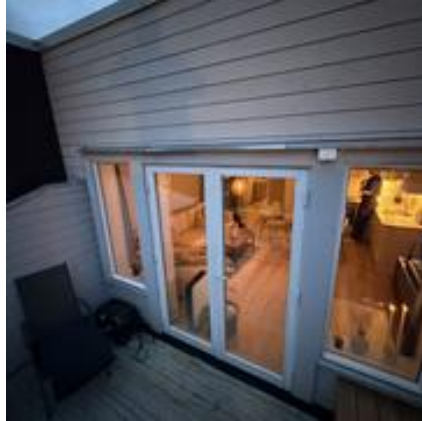
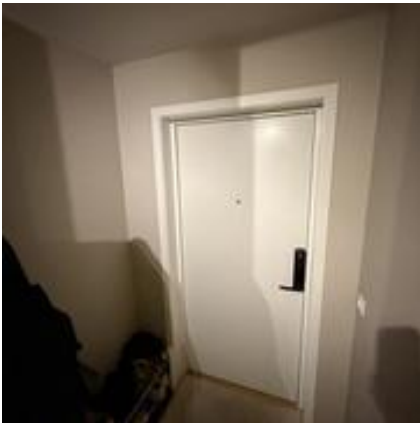
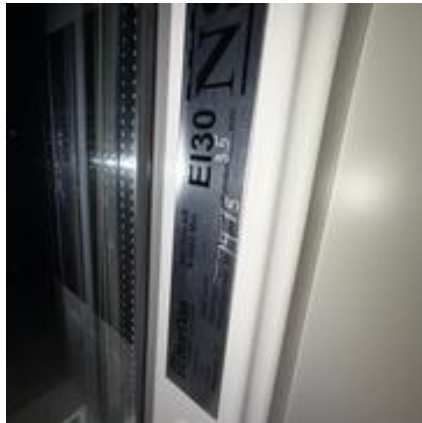
Det ble ikke registrert noen punkterte vindusglass under befaringsdagen. Det ble foretatt en enkel funksjonstest av tilfeldig valgte vinduer i boligen. Det ble ikke bemerket skader eller behov for tiltak utover normalt vedlikehold på befaringsdagen. Ved enkel funksjonstest av ytterdør/ verandør fungerte lukke- og låsemekanisme som normalt. Det ble ikke registrert skader eller tegn til "kniping" i karm. Dører fremstår i god stand.

Det ble ikke registrert noen skader eller behov for tiltak. Kun normale bruksmessige slitasjer og noe værslitasje.

Ingen skader eller avvik avdekket på utvendig beslag og omramming.

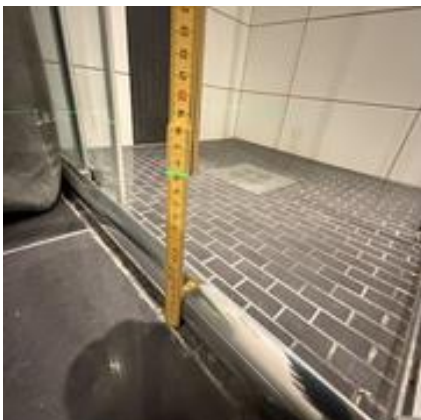
Alderen er en del av grunnlaget for tilstandsgradene sammen med funksjonalitet på befaringsdagen. Ingen skader eller avvik utover normal bruksslitasje avdekket på overflatene.

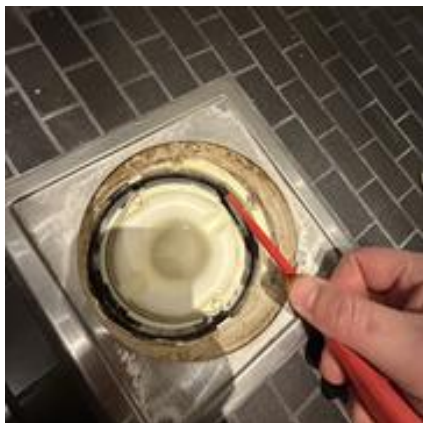
Det er synlig bruk av både membran og mansjett under klemring i sluk. Bare deler av klemringen er synlig, da det er fliselim over deler av klemringen

TG 2

TG 2 er gitt med bakgrunn i alder på fuktsikringen. Smøremembran har en naturlig aldringsprosess i form av kjemisk uttørring. Normal forventet levetid på smøremembran er 10-20 år. Ved å etablere dusjkabinett vil badet kunne vare i flere år enn den antatte gjenstående levetiden. Det anbefales å etablere tett dusjkabinett.

TG 2 er satt grunnet manglende dokumentasjon på utført arbeid ved fuktsikringen, og må ikke forveksles med den tekniske tilstanden på badet.

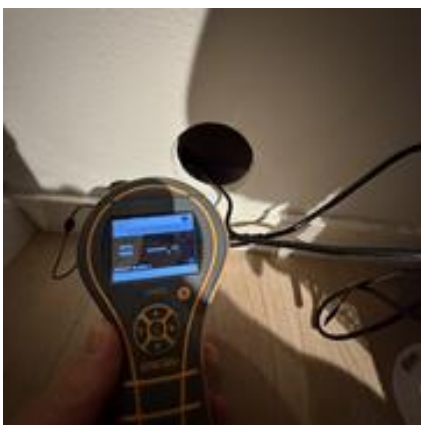
Det er utført søk etter fukt fra tilstøtende rom der dette var mulig. Ingen tegn til forhøyede fuktverdier på baksiden av membran på tilfeldige valgte plasser.

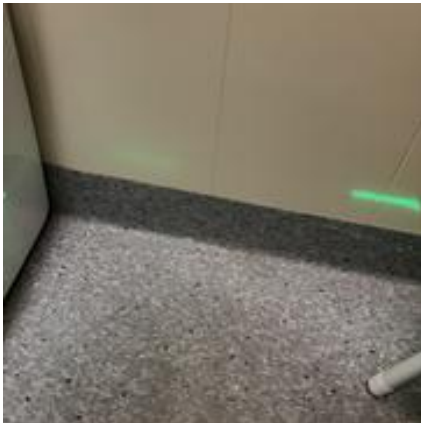
Våtrommet er oppført med MDF veggpanel, og er plater som ikke er tiltenkt å være ved et våtrom. Det gjøres oppmerksom på at rommet ikke utsettes for vann- eller fuktpåkjønning, men valgte plater er ikke tiltenkt våtrom.

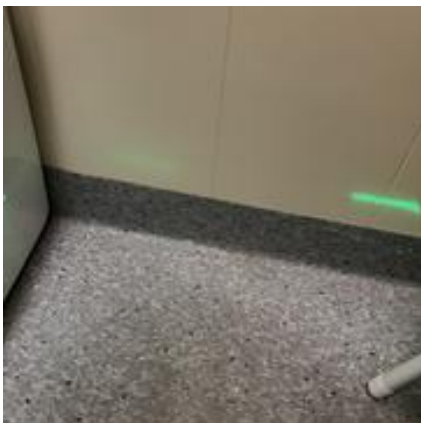
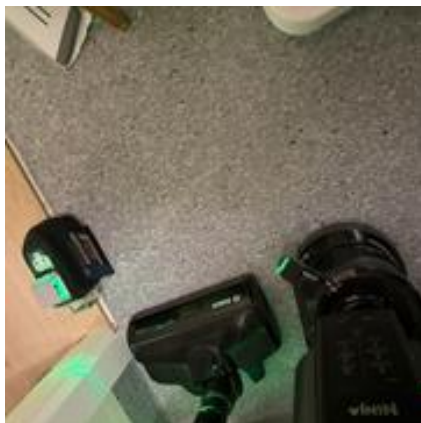
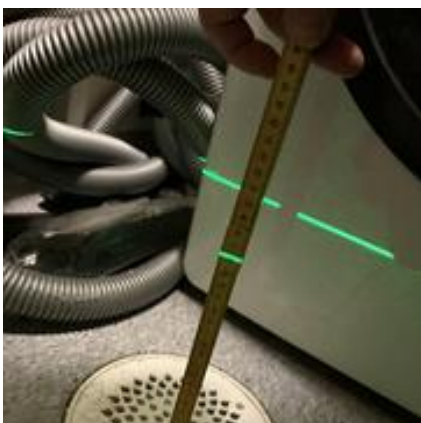
Våtrommet er oppført med MDF veggpanel, og er plater som ikke er tiltenkt å være ved et våtrom. Det gjøres oppmerksom på at rommet ikke utsettes for vann- eller fuktpåkjønning, men valgte plater er ikke tiltenkt våtrom.

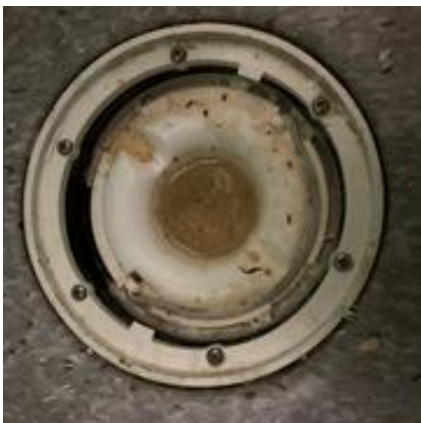
Gulvbelegget er lagt under klemring i sluk.

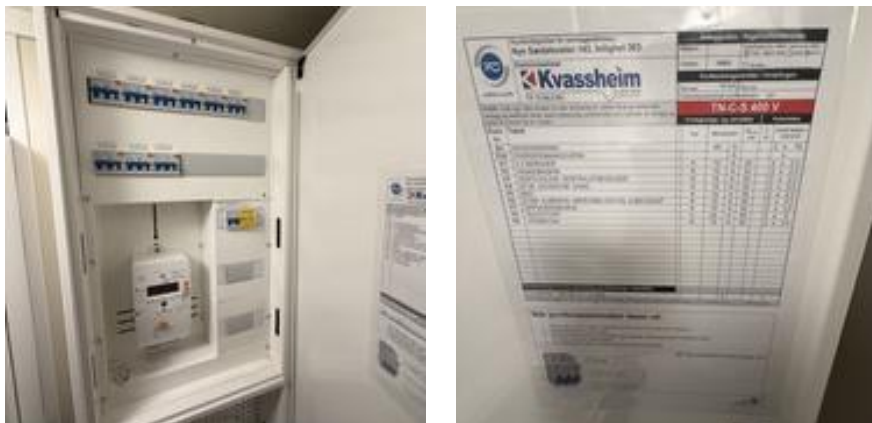
Anbefaler alltid en kontroll av EL-anlegget av EL-fagmann i forbindelse med eierskifte av bolig dette med bakgrunn i EL-sikkerhet og at takstmannen ikke innehar spesialkompetanse på EL-anlegg. Dersom EL-arbeider er utført etter 01. juli 1999 er det huseiers ansvar og oppbevare, eventuelt fremskaffe samsvarserklæring fra utførende elektriker.

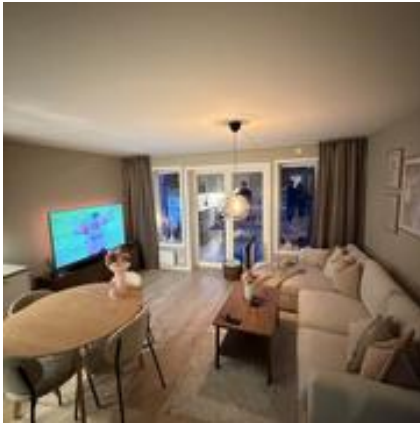
Overflater gulv

Boligens gulv overflater som farge, tilstand, bruksslitasje- og overflate, kvalitet og gjenværende forventet levetid vil være ulik fra rom til rom og de ulike etasjene. Badet er etablert med fliser, og resterende gulv er etablert med laminat.

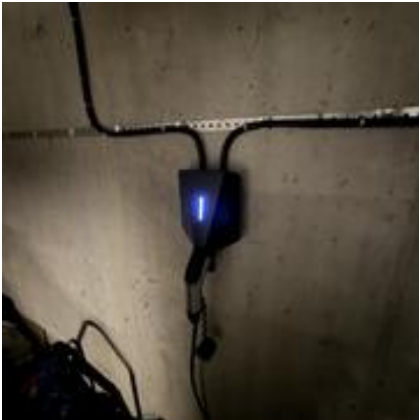
Bod

Boden innehar mye inventar og møbler etc slik at alle overflater ikke er synlig eller vurdert.

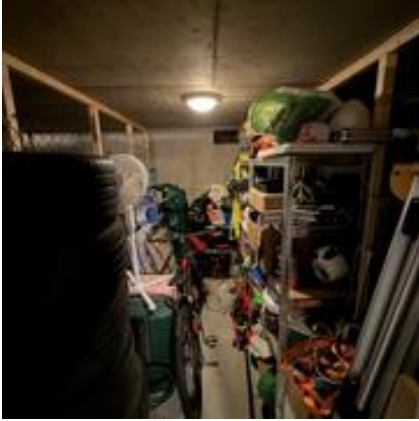
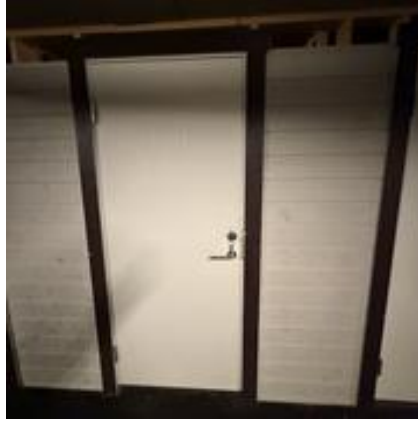
Boden fremstår i normalt god stand og uten vesentlige avvik ut fra det som er visuelt synlig, samt naturlig ventilert.
