Landåsveien 30

Tilstandsrapport

Rekkehus
Landåsveien 30, 5097 BERGEN
BERGEN kommune
gnr. 161, bnr. 758

Befaringsdato: 18.03.2026

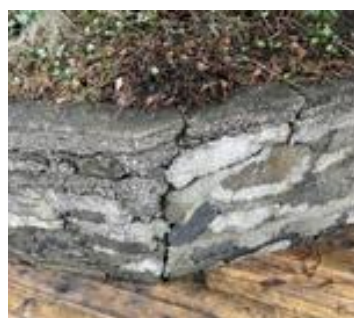
- Det er påvist mindre sprekker og/eller skjevheter i muren. Det ble på to steder registrert sprekker i muren.

Sprekkene har mest sannsynlig svekket murens støttefunksjon. Det kan med tiden føre til utglidning. Det er godt mulig at muren kan fungere i ennå mange år, men for sikkerhets skyld bør det lages ny mur.

Sprekk i støttemur

Kostnadsestimat: 20 000 - 100 000
