Parkveien 76B (H301, A15)

Klassisk og pen 2-roms leilighet med attraktiv beliggenhet på Vika –
Klassiske detaljer – Sentralt beliggende

Parkveien 76B H0301 - Utvidet elkontroll

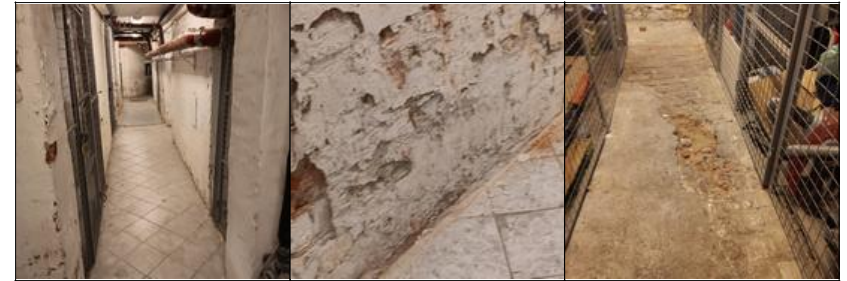
Delar av gulvet er flislagt, mens andre områder består av betong og eldre teglstein, hvor det er noe forvitring.

Veggene er hovedsakelig pusset og malt tegl samt gråsteinsmur, med enkelte fuktmerker samt områder med løs puss og maling. Tilstanden har vært stabil over lang tid og vil sannsynligvis ikke endre seg raskt. Noe løpende vedlikehold må likevel påregnes.

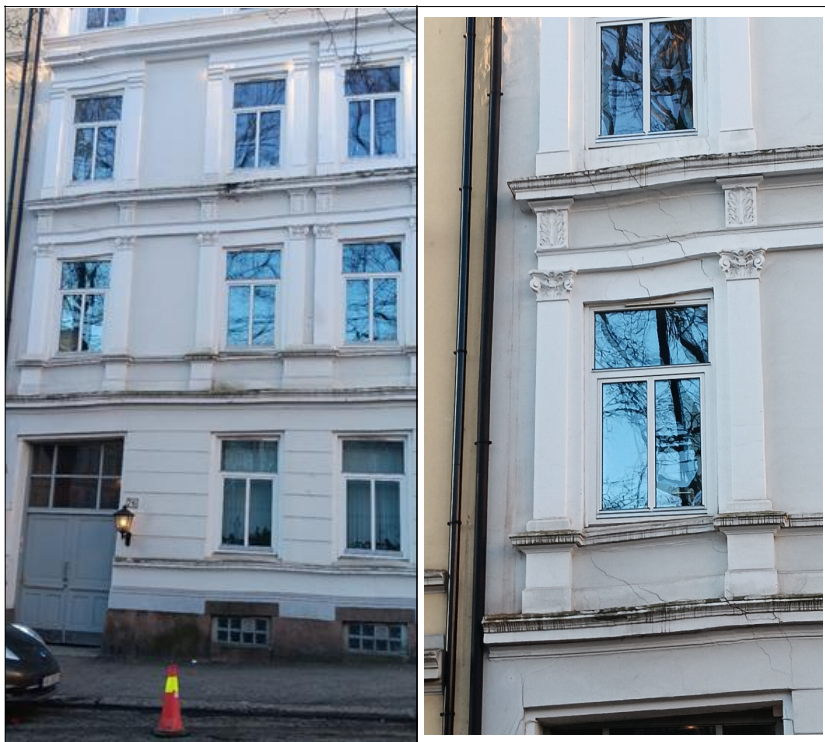
Setningskade.

Setningskaden på bygget ser ut til å ha oppstått for lang tid tilbake. Vinduer som ble montert i 2012, er fortsatt i vater, noe som indikerer at setningskaden oppsto før 2012 og ikke har utviklet seg siden. Sannsynligheten for ustabil grunn anses som liten, ettersom det ikke har vært noen bevegelser etter dette.

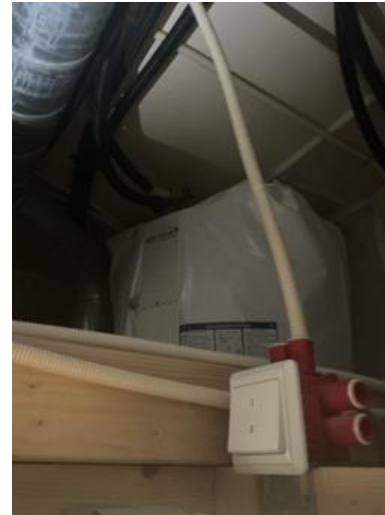
VVB over inspeksjonsluke på bad.

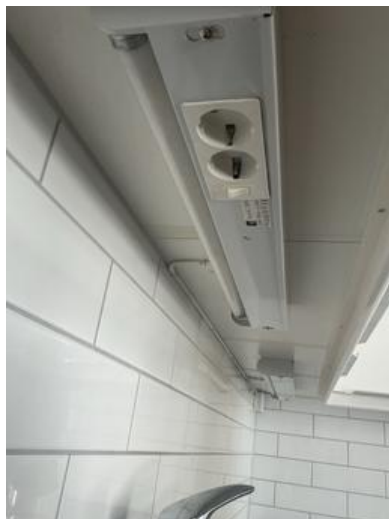
Vi anbefaler å bytte til LED-belysning fordi lysrør fases ut, da de inneholder kvikksølv, som er skadelig for helse og miljø. Fra høsten 2023 er det ikke lenger lov å selge nye lysrør som T12, T5, T8 og kompaktlysrør i EU. Hvis armaturene dine er av nyere type, kan det være at leverandøren tilbyr erstatningssett som lar deg oppgradere til LED uten å bytte hele armaturet. Dette kan være en enklere og rimeligere løsning.

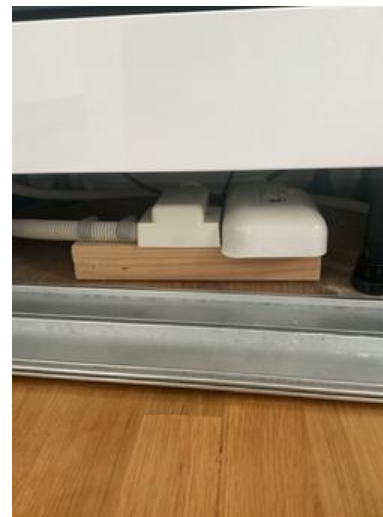
Stikkontakt, komfyrstikk og tilhørende rør med ledninger er ikke trygghende festet til vegg. Jf. FEL § 20.

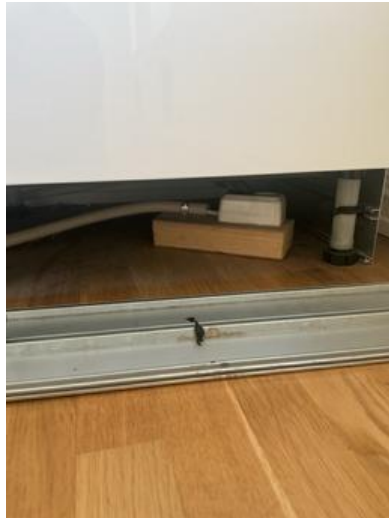
Stikkontakt er ikke betryggende festet. Jf. FEL § 20.

Stikkontakt til kjøleskap og tilhørende rør med ledninger bør festes betryggende til vegg.

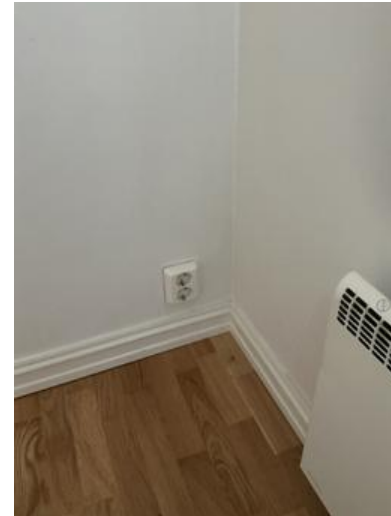
Stikkontakt er ikke betryggende festet. Jf. FEL § 20.
