Bidenkaps gate 3

Tilstandsrapport Eierskifte

Undersøkelse av skader i leilighetstak

Teknisk notat 22082021

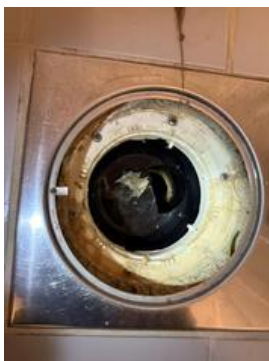
6.12 Våtrom

Overflate	
Beskrivelse av overflate	
Badet fra perioden 2006-2008. Badet har flis på gulv og flis på vegger. Malt overflate i himling. Gulvvarme.	
Er det gjennomført arbeider etter opprinnelig byggeår?	Ja
Stoppekran er utbedret i himlingen på bad og blandebatteri til dusjen er skiftet i 2025.	
Er det påvist avvik i krav om høydeforskjell på tettesjikt/fall til sluket?	Ja
Er det fare for at lekkasjevann fra installasjoner i rommet ikke når sluket?	Ja
Er vindu eller dør plassert i våtsone (utsatt for vannsprut)?	Nei
Er det gjennomføringer i vegg/tak mot kald sone?	Nei
Er det registrert riss, sprekker i fuger, bom (hulrom) under flis?	Ja
Er det påvist tegn på sopp/råteskader/fuktskader på overflater eller skadedyr?	Ja
Er det registrert knirk i gulvet?	Ikke aktuelt (gjelder ikke flislagt gulv)
Oppsummering av overflater	TG-2
TG-2 er gitt da det er flatt gulv utenfor dusjonen/lekkasjesone, og det mangler synlig oppkant på membranen ved terskelen. Det er også registrert sprekker i silikonfugen samt forekomst av svertesopp.

Anbefalte tiltak overflater	
Badet fungerer med dagens tilstand, men på grunn av påviste forhold anbefales forsiktig bruks av fritt vann og jevnlig kontroll av overflaten. Som en sikkerhet anbefales det å installere dusjkabinett frem til badet er oppgradert. Som en sikkerhet kan det vurderes lekkasjestopper i rommet (endrer ikke tilstandsgrad).

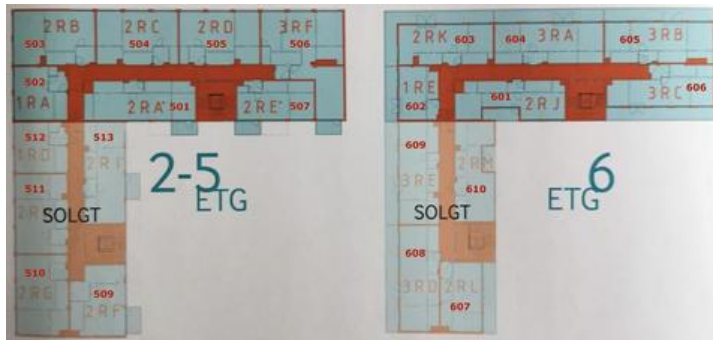
Figur 1: Planskisse av leilighetene i femte og sjette etasje. Skissen er opprinnelig © Flux Arkitekter AS. Skissen er redigert av Wessel Studio borettslag med anvisning av leilighetsnumre.

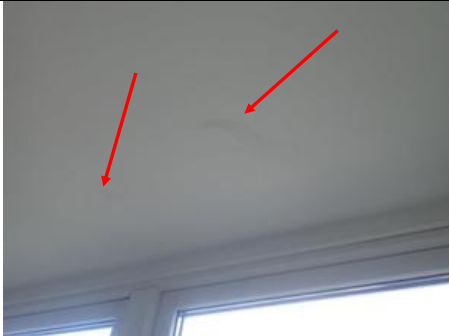
Leilighet 505	Kommentar

<p>Det ble registrert 3 skader i stue og 3 skader i soverom. Avbildete skader er i stue. Den største avbildete skaden ble åpnet (P2). En skade i soverom ble også åpnet (P1). Armeringskorrosjon ble påvist i begge prøvesteder. Betongen er dypt karbonisert. Se fotovedlegg for prøvebilder.</p> <p>Skadene er under takaltan.</p>
Leilighet 501

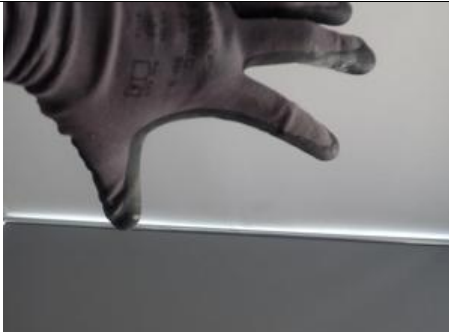
<p>Det er fuktskader i undersiden av taket i stuen ved yttervegg under takaltan. Lysforholdene gjorde det svært vanskelig å fotografere området. Det berørte området er omtrent 0,5 m bredt langs gardinen og følger buen som spennes av hånden.</p> <p>Det ble boret to hull (P3). Armering ble ikke påtruffet, men boring medførte fuktluft/kjellerluft. Betongen er karbonisert inntil 16 mm. Overdekningen er tilsvarende og armeringskorrosjon mistenkes som skadeårsak.</p>

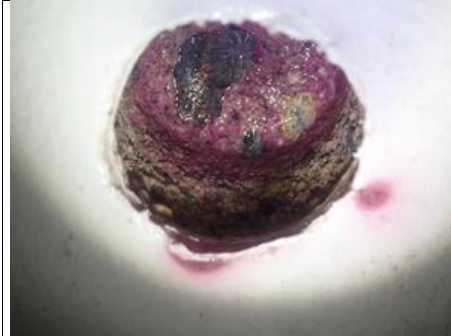
<p>Prøvestedet (P4) er satt i leilighet 501 midt i stuetaket. Prøvestedet antas å ikke være under takaltanen. Prøvehullet er satt over et lite delaminert område. Betongen er nesten karbonisert inntil armeringen.</p> <p>Betongoverflaten er påført en murpuss på omtrent 5 mm. Murpussen er sannsynligvis opprinnelig og er meget svak. Det er lagt avrettende sparkelmasse utenpå murpussen.</p> <p>Murpussen er gjennomgående i nesten alle tak.</p>
Leilighet 507

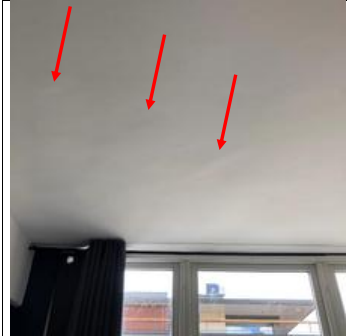
<p>Det ble registrert skader i undersiden av taket i soverommet. Leiligheten hadde problemer med lekkasjer fra takaltanen høsten 2020. Takaltanen ble påført en midlertidig tekkning. Taket ble så kosmetisk utbedret.</p> <p>Nye skader har oppstått, sannsynligvis som følge av mye fukt i betongen som tillater fortsatt armeringskorrosjon.</p> <p>Det ble boret ut en prøve fra taket i forbindelse med tilstandsanalysen utført høsten 2020. Det ble ikke påvist klorider i betongen, men betongen er karbonisert.</p>

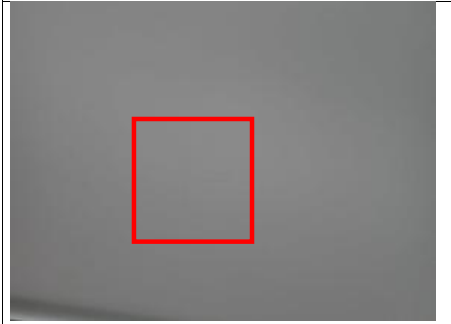
Leilighet 510

<p>Leilighet 510 hadde store problemer med lekkasjer fra takaltanene før sommeren 2019. Takaltanene ble utbedret sommeren 2019 i regi av AF. Det samme ble leilighetstaket. Betongskader ble utbedret.</p> <p>Det er registrert oppsprekking og delaminering et sted i taket ved vindu, se bilde. Det avbildete området er omtrent 10 x 10 cm. Beboeren ønsket ikke boring i taket og det kunne ikke bekreftes at delamineringen skyldes armeringskorrosjon.</p> <p>Det oppstår skader under vinduene. Skadene skyldes sannsynligvis kondensdannelse vintertid.</p>

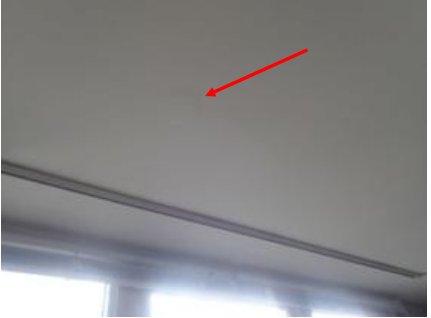
<p>Leilighet 509</p>

<p>Det er mye avflassende maling på utvendig puss under beslaget til takaltanen. Takaltanen er utett.</p> <p>Det ble registrert 4 skader i leilighetstaket, hvorav 3 i stuen og 1 i soverommet. Den avbildete skaden er i stuen. Det ble boret hull (P5) i skadestedet og utenfor skadestedet. Det ble påvist armeringskorrosjon i begge hull.</p> <p>Det ble i tillegg boret ut en prøve midt i stuetaket utenfor takaltanen (P6). Det ble ikke registrert armeringskorrosjon på armeringen, til tross for dyp karbonatisering. Prøvestedet tyder på at armeringskorrosjonen er lokalisert til undersidene av takaltanene.</p>
<p>Leilighet 506</p>

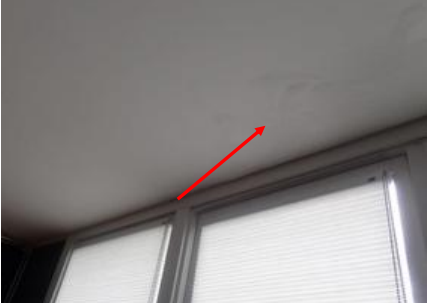
<p>Det ble påvist skader i leilighetstaket ved stuevinduet mot bakgården i leiligheten. Det berørte området er på omtrent 0,5 m².</p> <p>Det ble boret inntil armeringen i skadestedet (P11). Armeringskorrosjon ble påvist. Betongen er karbonatisert forbi armeringen.</p>

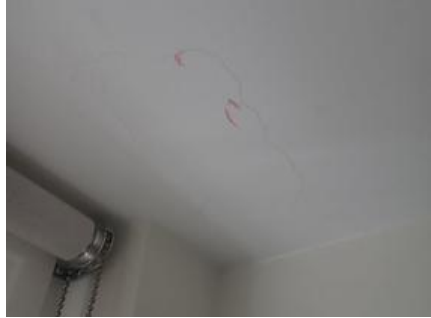
<p>Leilighet 511</p>

<p>Leilighet 511 hadde skader i taket før sommeren 2019, sannsynligvis som følge av uttetheter i takaltanen over. Sommeren 2019 ble takaltanen tettet, og leilighetstaket gjennomgikk betongreparasjoner.</p> <p>Det har gjenoppstått skader i taket der reparasjoner er utført. Det er også skader i dragerne. Bildet er tatt av et reparasjonssted før boring. De røde strekene er krittmerker der armering har blitt påvist.</p> <p>Innboring til armeringen (P12) avslørte pågående armeringskorrosjon. Korrosjonsoppbygningen vitner om at korrosjonen ikke ble fjernet før gjenmørtling i 2019.</p>

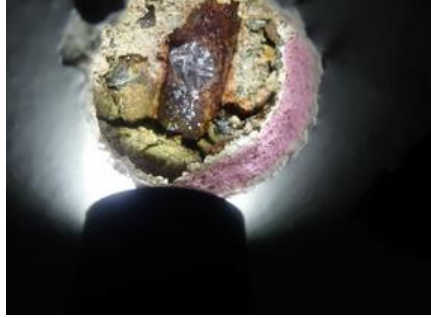
<p>Innboring til armeringen (P12) avslørte armeringskorrosjon. Korrosjonsoppbygningen er stor, og armeringen har ikke blitt rengjort for korrosjon før gjenmørtling. Den rosa fargen er ukarbonisert reparasjonsmørtel. Betongen er dypt karbonatisert bak mørtelen.</p> <p>Skadestedet viser at det ikke er benyttet riktig prinsipp for mekanisk reparasjon da armeringen ikke har vært frilagt til korrosjonen opphører.</p> <p><i>Det er registrert et forhøyet kloridinnhold i betongen. Korrosjon blir mer aggressiv som følge.</i></p>

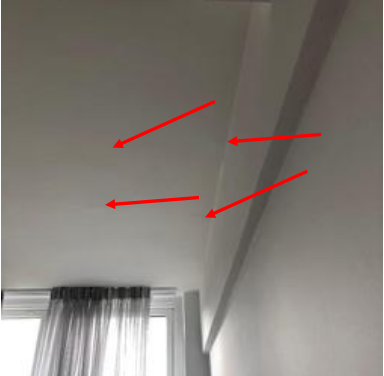
<p>Leilighet 503</p>

<p>Det ble registrert inntil 8 skadepunkter i leiligheten fordelt over alle rom. Det avbildete området er i stuen hvor det ble registrert 4 skadesteder. Ett av skadestedene ble åpnet (P15) og det ble avdekket armeringskorrosjon.</p> <p>Beboeren fikk taket malt og sparklet desember 2020 og skadene har oppstått siden det.</p> <p><i>Det er registrert et forhøyet kloridinnhold i betongen. Korrosjon blir mer aggressiv som følge.</i></p>
<p>Leilighet 512</p>

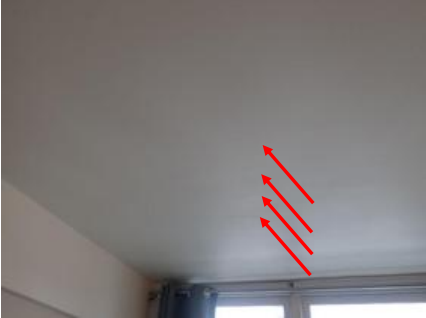
<p>Leilighet 512 hadde skader i taket før sommeren 2019, sannsynligvis som følge av utettheter i takaltanen over. Sommeren 2019 ble takaltanen tettet, og leilighetstaket gjennomgikk betongreparasjoner.</p> <p>Det har gjenoppstått skader i områdene som ble reparert. Det avbildete området ble reparert. Bildet er tatt før boring. Det er nå skader over flere armeringsjern og det er mulig å «se» armeringsføringen med skadeutviklingen.</p> <p>Innboring til armeringen (P16) avslørte pågående armeringskorrosjon. Korrosjonsoppbygningen vitner om at korrosjonen ikke ble fjernet før gjenmørtling i 2019 og at prinsippene for mekanisk reparasjon ikke er fulgt.</p>

<p>Prøvested P16 med innboring til armering.</p> <p>Det har oppstått nye skader som følge av fortsatt korrosjon.</p> <p><i>Det er registrert et litt forhøyet kloridinnhold i betongen. Korrosjon blir litt mer aggressiv som følge.</i></p>
---	--

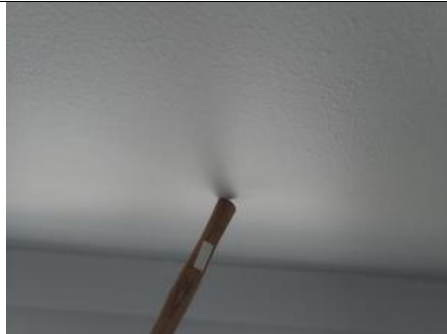
<p>Leilighet 603</p>

<p>Leilighet 603 ble befart visuelt. Det ble strøket lett med hammer over store deler av taket. Det ble registrert et lite område med bom.</p> <p>Det ble boret i delamineringen (P8). Armeringen var uten korrosjon og betongen var ikke karbonatisert inntil armeringen. Delamineringen var sannsynligvis kun i sparkelmassen eller mellom den eldre murpussen og betongoverflaten.</p>
--	---

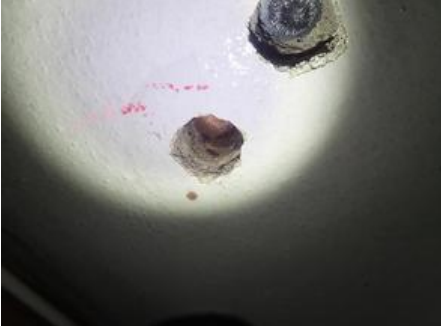
<p>Leilighet 607 / Tak over trapperepos</p>

<p>Leilighet 607 ble befart visuelt. Det ble strøket lett med hammer over store deler av taket. Det ble registrert to små områder med bom. Det ble ikke boret i områdene. Delamineringene kan skyldes løs sparkel.</p> <p>Det ble isteden boret i taket i trappereposet (P9). Trappereposet ligger vegg-i-vegg med leilighet 607. Det ble påvist dyp karbonatisering, men ingen armeringskorrosjon.</p> <p>Tørrheten i betongen medfører liten eller ingen korrosjon til tross for karbonisert betong.</p>
<p>Leilighet 608</p>

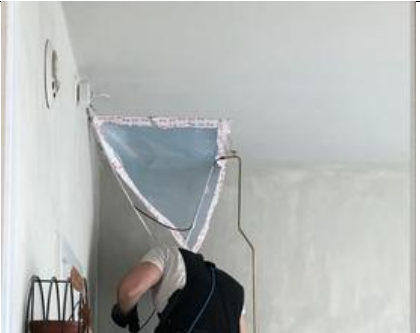
<p>Leilighet 608 var angrepet av sopp i soveromstaket. Soppangrepet skyldes vannlekkasje fra taket. Vannlekkasjen er midlertidig stoppet med presenning over det mistenkte lekkasjeområdet.</p> <p>Det ble boret ut en prøve (P13) i lekkasjestedet. Armeringen var fri for korrosjon selv om betongen var karbonisert. Fukt har sannsynligvis ikke blitt tilført over lang nok tid til å initiere korrosjon, men korrosjon utenfor borehullet kan ikke utelukkes.</p>

<p>Prøvested P13 satt i lekkasjested i taket i soverommet til leilighet 608.</p>
 	<p>I tillegg til prøven ved lekkasjestedet ble det boret ut en prøve (P15) i nærheten av vinduet. Området var uten tegn til skader.</p>
 	<p>Prøvested P15 i leilighet 608. Karbonatiseringen har er så vidt forbi armeringen. Det er et korrosjonslag i undersiden av armeringen. Korrosjon er initiert og det må forventes skadeutvikling ved vinduet. Den relative fuktigheten i betongen er sannsynligvis høy ved kondensering og/eller ved lave utetemperaturer.</p>

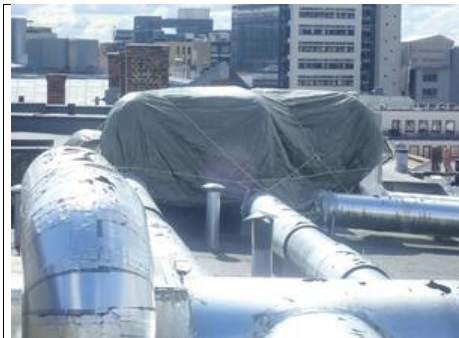
En del av taket over leilighet 608 er påført presenning. Det er ikke meldt om vannlekkasjer eller nye sopfangrep i leilighetene etter at presenningen ble slått over området.

Det er viktig at presenningen inspiseres ofte og jevnlig frem til permanent utbedring foretas. Bevegelser som følge av vind vil over tid slite hull i presenningen.

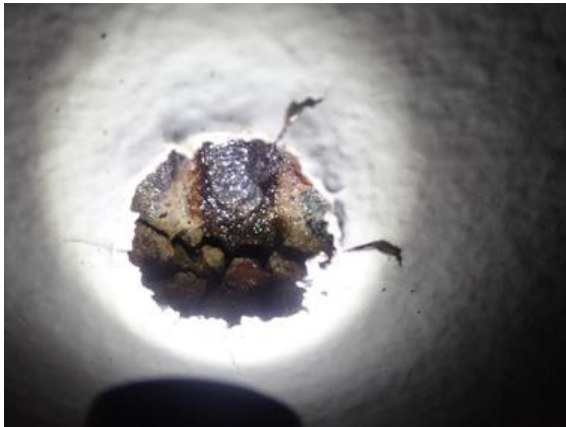
Foto 6: P5, 509, i skade.

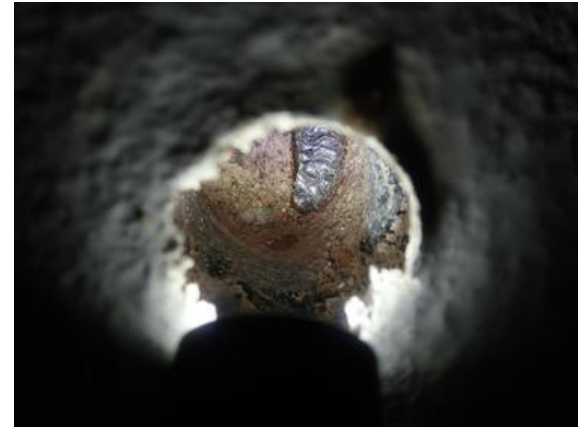
Foto 7: P5, 509, utenfor skade.

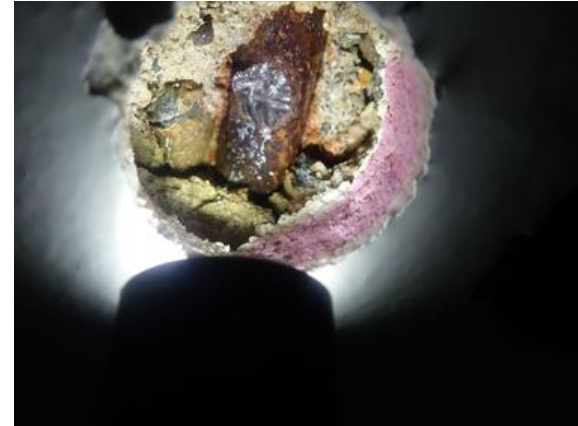
Foto 11: P12, 511. Det er registrert klorider i betongen.

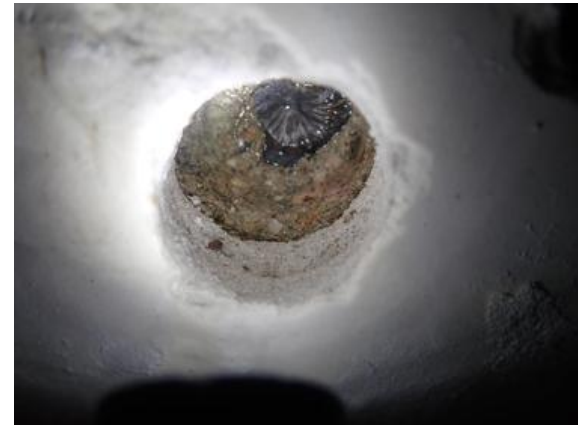
Foto 12: P13, 608, i lekkasjested.
