# Stamsneset 49

Appellerende villa med garasje og 24 000 i månedlige leieinntekter

Befaringsdato: 10.08.2026    Rapportdato: 16.08.2026    Oppdragsnr.: 20326-1581    Eiendomsverdi/PropCloud ref nr: IW1206

Autorisert foretak: Byggoppdrag Prosjekt Roy Nordanger    Sertifisert Takstingeniør: Roy Kristian Nordanger    Vår ref: RKN

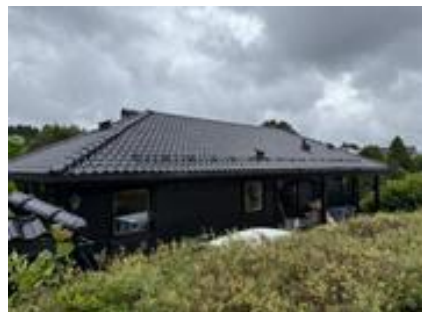
Deler av taket har påmontert snøfangere. Her ved side som vender mot hovedinngang.

- Nedløp som ikke er ført til terreng og påsatt utkast vil påføre vegg unødig my fukt som over tid vil føre til skade på vegg.

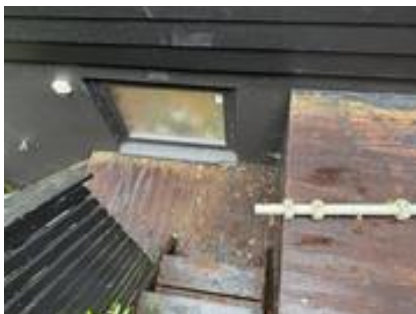
Vedlikehold av trapp og platting/ repos må påregnes pga slitasje.  
Rekkverk og håndlister er mangler.

- Mangelfull sikring kan føre til fallulykker eller at personer mister støtte, med fare for alvorlig skade.
- Rekkverk må monteres for å lukke avviket.

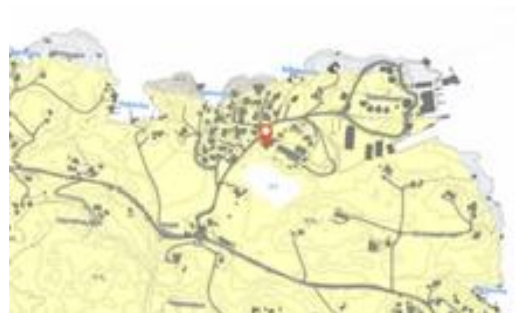
Boligen ligger i et område med moderat til lav radon aktsomhetsgrad iflg. NVE Radon aktsomhetskart. Det anbefales likevel alltid å få utført radonmåling dersom slik måling ikke er utført.

- Uavklarte radonforhold kan innebære risiko for helseskadelig eksponering over tid. Radon er en kjent helserisiko, og forhøyede nivåer kan ha betydning for innneklima og beboernes helse.
- Det anbefales å gjennomføre radonmåling og eventuelt vurdere nærmere kontroll eller tiltak dersom forhøyede verdier påvises.

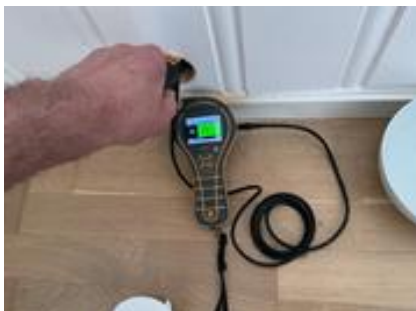
Gulvet har parkett. Veggene har plater og innvendig utforede vegger på deler av grunnmur. Hulltaking er foretatt i påforet vegg på kjøkken i hybel 2, uten å påvise unormale forhold.

Vær oppmerksom på at påforede vegger mot grunnmur under terreng er en utsatt konstruksjon som erfaringsmessig har stor skadefrekvens. Sees i sammenheng med drenering på utside. Bør holdes jevnlig under oppsikt.

Hulltaking med Fuktmåling i grønn sone/tørr.

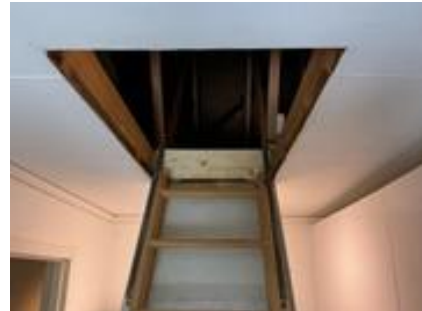
Nedtrekkbar loftstrapp for tilkomst til koffertloft/ kaldloft.

- Manglende håndløper kan redusere muligheten for støtte ved ferdsel i trappen. Forholdet kan medføre økt risiko for fallulykker og personskade, særlig for barn, eldre og personer med nedsatt balanse.
- Det anbefales å montere håndløper langs trappeløpet for å bedre sikkerhet og tilgjengelighet.

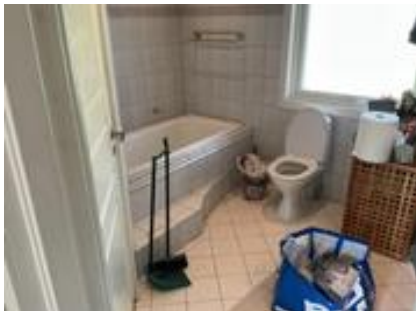
Baderom av eldre oppbygging

- Manglende oppgradering av våtrommet medfører høy risiko for at konstruksjonene ikke vil tåle vanlig bruk av vann eller lekkasjer. Dette kan føre til fuktskader på tilstøtende konstruksjoner.
- Våtrommet har behov for omfattende oppgraderinger. For å sikre en løsning som oppfyller gjeldende krav, bør tettesjikt, sluk og røropplegg oppgraderes og dokumenteres.
- Våtrommet må totalrenoveres. Alle forhold med tettesjikt, våtsone, sluk m.m. må dokumenteres.
- Våtrommet har behov for omfattende oppgraderinger. For å sikre en løsning som oppfyller gjeldende krav, bør tettesjikt, sluk og røropplegg oppgraderes og dokumenteres.
- Våtrommet må totalrenoveres. Alle forhold med tettesjikt, våtsone, sluk m.m. må dokumenteres.

Kostnadsestimat: 200 000 - 500 000

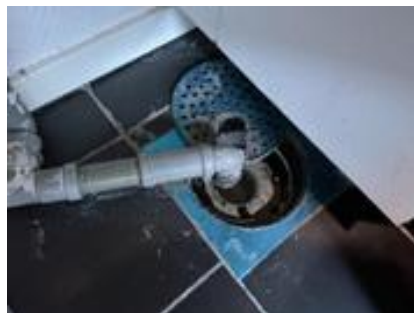
Plastsluk i gulv.

- Konsekvensen er at membranens tilstand og tetthet er usikker som følge av alder og manglende dokumentasjon, noe som øker risikoen for skjulte fuktskader og kan medføre behov for nærmere undersøkelser og eventuell rehabilitering av våtrommet.

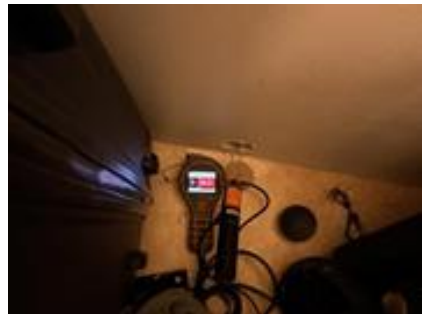
Fuktmåling ved hulltaking er foretatt i bod i leilighet 2. Måleresultatet viste 20,3 % i rød sone, meget fuktig

- Hulltaking er foretatt og det er påvist kritisk fuktnivå, men ikke konstateret fuktskader.

Forhøyet fuktverdier registrert ved fuktmåling i vegg som vender mot badrom. Rød sone / våt.

- Det bør gjennomføres en grundig kontroll av tilstøtende konstruksjoner for å avdekke eventuelle fuktskader eller svakheter. Manglende oppfølging kan føre til skjulte skader, redusert levetid på konstruksjonen og økt risiko for kostbare utbedringer.
- Det bør gjennomføres ytterligere undersøkelser og foretas utbedring av eventuell skade.
- Dersom tiltak ikke utføres er det fare for ytterligere skadeutvikling.
- Må holdes under oppsikt og nye målinger for å sjekke utvikling. Tiltak må påregnes. Se også rubrikk for tilstøtende badrom.
- Nærmere undersøkelser må utføres for å finne årsak.

Estimat gjelder kun for nærmere undersøkelser. Omfang må avklares nærmere.

Kostnadsestimat: Under 20 000
