# Løvenskiolds vei 3B

5 soverom | 338 kvm | Enebolig

# Tilstandsrapport

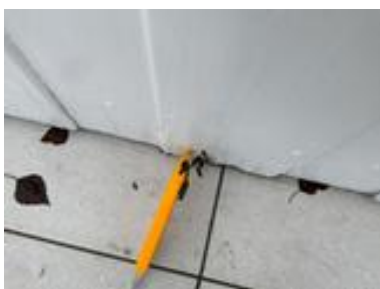
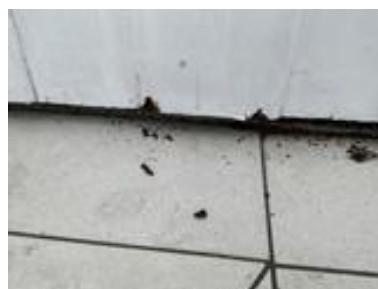
Det er registrert råteskader i terrassebord på terrassen i 2. etasje. Det ble observert råteskader i 4–5 bord på befaringstidspunktet, og det kan ikke utelukkes at flere bord har tilsvarende skader.

Råteskadet panel må skiftes ut for å hindre videre forringelse av konstruksjonen og redusere risikoen for fuktskader. Strakstiltak må påregnes.

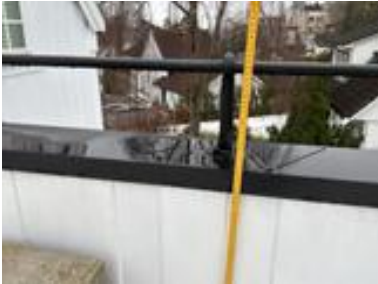
For lavt rekkverk

For å redusere risiko for fallulykker og personskade bør rekkverkene på balkonger, terrasser og trapper oppgraderes til å tilfredsstille dagens krav til høyde og åpninger, samt montering av håndløper på vegg i innvendige trapper. Det er imidlertid ikke krav om utbedring .
