Thor Olsens gate 3A

2 soverom | 65 kvm | Selveierleilighet

Befaringsdato: 24.11.2025

Rapportdato: 27.11.2025

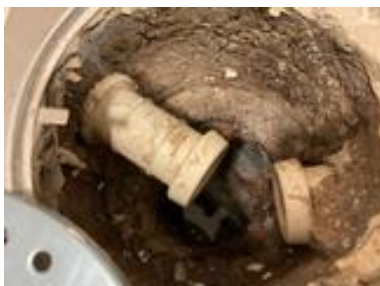
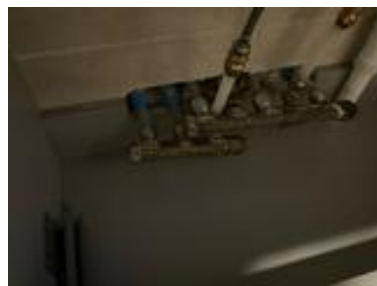
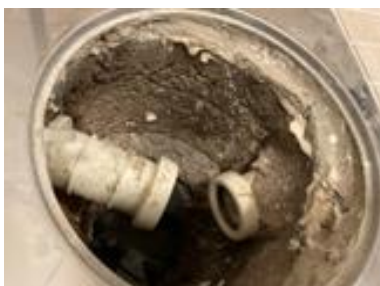
4. ETASJE > BAD

Vurdering av avvik:

- Det er påvist mangelfull/feil utførelse rundt rørgjennomføringer e.l. som gir fare for fukt i konstruksjonen i våtzone.
- Membran i kombinasjon med gammelt sluk uten klemring. Membran er smurt ned på sluk.
- Mer enn halvparten av forventet brukstid er passert på slukløsningen.
- Sluk har begrenset mulighet for inspeksjon og rengjøring.
- Membranen er synlig, men avslutningen ved sluket er utett.

Det er påvist mangelfull/feil utførelse rundt rørgjennomføringer under servant, som kan gi fare for fukt i konstruksjonen.

- Sluket må sjekkes og rengjøres jevnlig.
- Eldre sluk av støpejern er ofte utsatt for rust som kan medføre lekkasjer. Eventuelle lekkasjer kan medføre fuktskader på tiliggende konstruksjoner.
- Uten tilfredsstillende klemring er det vanskelig å sikre en vanntett overgang mellom smøremembranen og sluket. Dette øker risikoen for at vann kan sive ned langs sidene av sluket og forårsake fuktskader i gulvkonstruksjonen og omkringliggende område.
- Løsningen/utførelsen rundt rørgjennomføringer gir fare for fukt inn i konstruksjoner.

Risiko for lekkasje i overgang mellom membran og gammelt sluk.

Eventuelle lekkasjer kan gi skjulte fuktskader i gulv og tilstøtende konstruksjoner, inkludert underliggende enhet/felles konstruksjoner.

TG3 settes for å belyse risiko og registrerte avvik.

Siden badet er ikke brukt etter renoveringen og registrerte avvik med sluk og gjennomføringer, så anbefales det å følge med på badet over tid:

-Kontrollere fuger, fliser, overganger for tegn til fukt.

Ved minste mistanke om lekkasje anbefales videre undersøkelse av fagkyndig og nye fuktmålinger

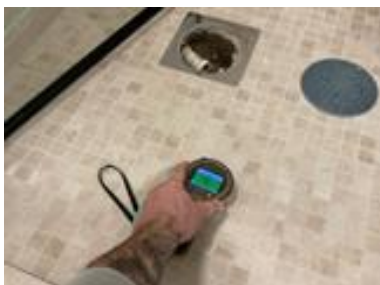
4. ETASJE > KJØKKEN

Vurdering av avvik:

- Det er ikke påvist tilfredsstillende løsning for å synliggjøre lekkasje fra innebygget sisterner.

Innebygget sisterner har ikke tydelig løsning for å synliggjøre lekkasje.
Servanten har sprekk/hakk i overflaten.

I henhold til forskrift og våtromsnormen skal slike installasjoner enten ha synlig lekkasjesikring (spalte) eller være plassert i et område med tett sjikt som leder vann til sluk. Dette er ikke verifisert.

Lekkasjer fra sisterner kan utvikle seg skjult inne i konstruksjon/innkassing før de oppdages, konstruksjonen bør jevnlig observeres.

Det anbefales å undersøke om det finnes dokumentasjon som bekrefter bruk av lekkasjesikker sisterner (f.eks. sealingbag). Dersom dette ikke foreligger, kan kartlegging eller forebyggende tiltak være aktuelt.

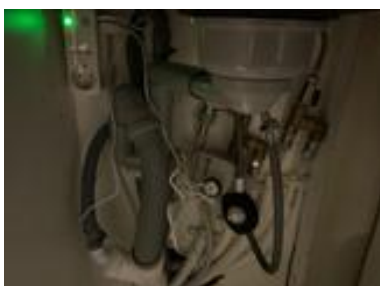
4. ETASJE > KJØKKEN

Vurdering av avvik:

Lekkasjevann kan trenge ut av varerøret og inn i konstruksjon i stedet for å ledes til lekkasjevarsler eller sluk.

Økt risiko for skjulte fuktskader ved en fremtidig lekkasje

TG2 settes for å belyse risiko og registrerte avvik

Ettermontere godkjente tettemuffer i alle varerør slik at eventuell lekkasje ledes korrekt til varslet område/sluk.

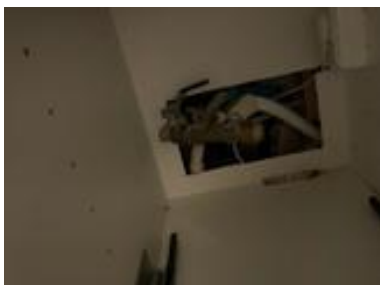
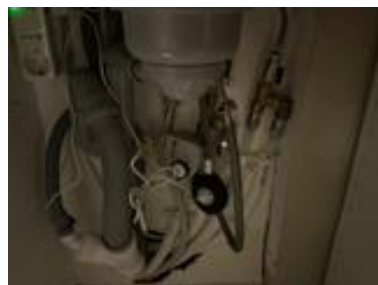
TG 2 Avløpsrør

Det er synlige avløpsrør av plast.
Noe oppgraderinger i forbindelse med nytt bad og kjøkken.
Ingen tegn til lekkasje på synlige avløpsrør under befaringen.

Økt sannsynlighet for lekkasjer, særlig i skjøter og overganger mellom gammelt og nytt.

TG2 settes for å belyse risiko og registrerte avvik
