Kleppvegen 9

3 soverom | 104 kvm | Tomannsbolig

Tilstandsrapport

Befaringsdato: 23.04.2026

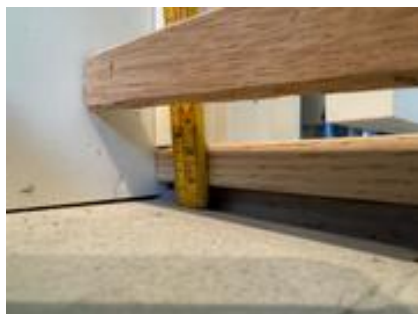
Vurdering av avvik:

- Det er påvist avvik i krav til høydeforskjell/fall-løsning på våtrommet.

Ved en større lekkasje, for eksempel fra et rørbrudd fra vanninstallasjon utenfor dusjsonen, kan vann renne ut av rommet heller enn til sluk. Utførelsen kan føre til skade i omliggende rom og konstruksjon.

Oppkant ved dør er under 15mm.

- Det må foretas utbedring av avviket.
- Til tross for avviket i fall/høydeforskjell til sluk, vil gulvet fortsatt kunne lede vann mot sluket, men med redusert effektivitet. Dette kan potensielt øke risikoen for vannansamling i enkelte områder av badet. Det bør etableres tilstrekkelig oppkant på membran på dørterskel for å sikre at vann ledes til sluk ved lekkasje.

Manglende eller utilstrekkelig fall og oppkant øker risikoen for at vann ved lekkasje kan renne ut av våtrommet og forårsake skader på tilstøtende rom og konstruksjoner.

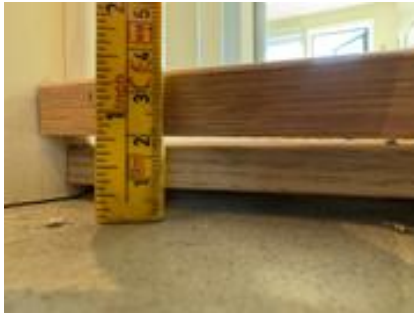
Vurdering av avvik:

- Det er påvist avvik i krav til høydeforskjell/fall-løsning på våtrommet.

Ved en større lekkasje, for eksempel fra et rørbrudd fra vanninstallasjon utenfor dusjsonen, kan vann renne ut av rommet heller enn til sluk. Utførelsen kan føre til skade i omliggende rom og konstruksjon.

Ikke godkjent oppkant på 15mm på dørterskel.

- Det må foretas utbedring av avviket.
 - Til tross for avviket i fall/høydeforskjell til sluk, vil gulvet fortsatt kunne lede vann mot sluket, men med redusert effektivitet. Dette kan potensielt øke risikoen for vannansamling i enkelte områder av badet.
- Det bør etableres tilstrekkelig oppkant på membran på dørterskel for å sikre at vann ledes til sluk ved lekkasje.

Manglende eller utilstrekkelig fall og oppkant øker risikoen for at vann ved lekkasje kan renne ut av våtrommet og forårsake skader på tilstøtende rom og konstruksjoner.

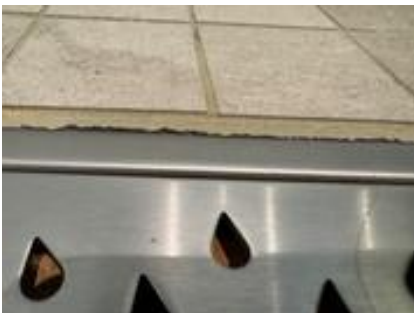
Det er registrert sprekk i overgang flis/slukrist, denne overgangen bør være av silikon.

Sprekk ved slukrist.

Overgang fliser/slukrist må utbedres med silikonfuge.
