NORDVIK

Ferstadvegen 101

3 soverom | 165 kvm | Enebolig

Salgsoppgave produsert 06.05.2026

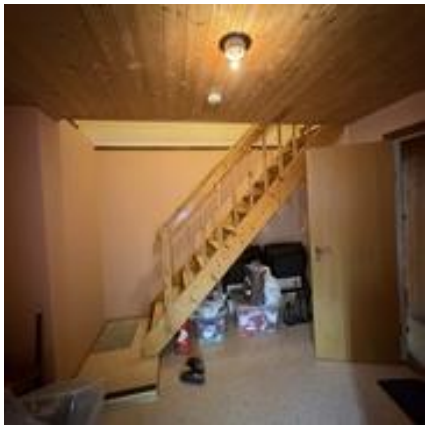
18 Trapp

Plassering av trapp
Trappen går fra sokkeletasje til 1. etasje.:

Er det tilstrekkelig høyde på rekkverk og generell sikring av trapp (mellom trinn og lysåpning i rekkverk)?
Ja

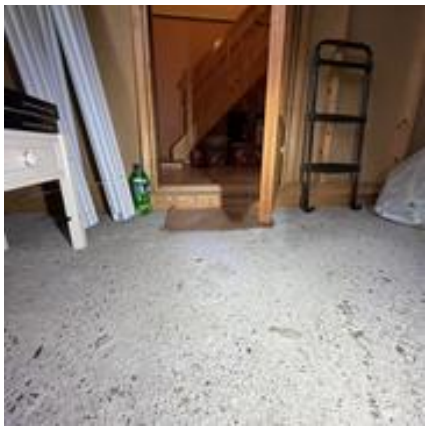
23 Innvendige overflater TG 2

Boligens gulv overflater som farge, tilstand, bruksslitasje- og overflate, kvalitet og gjenværende forventet levetid vil være ulik fra rom til rom og de ulike etasjene. Badet og flere rom er belagt med gulvbelegg. Underetasjen innehar ubehandlet betongdekket.
