NORDVIK

Niels Juels gate 13

4 soverom | 189 kvm | Selveierleilighet

Salgsoppgave produsert 22.10.2026

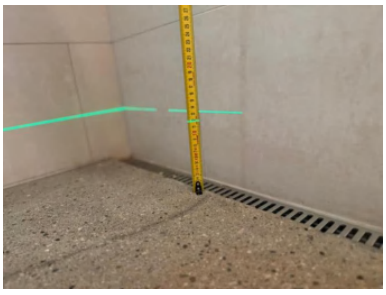
• Vannet vil ledes til sluk, men tilstanden på overflater ellers, medfører risiko for fortsatt utvikling av skader på overflater og underliggende konstruksjoner og installasjoner.

Oppussing innen rimelig tid må påregnes.

• Det anbefales å kontrollere fallforholdene og utbedre disse slik at krav til fall mot sluk oppfylles. Ved større avvik kan det være nødvendig å bygge opp gulvet på nytt i henhold til gjeldende våtromsnorm. Arbeidet bør utføres av kvalifisert fagperson.

• Gulvets alder og registrerte sprekkdannelser bør vurderes opp mot behovet for nærmere undersøkelser av overflaten. Videre undersøkelser bør avklare omfanget av sprekkene og om det er behov for lokal reparasjon eller mer omfattende utbedring, sett i forhold til gulvets tilstand og badets gjenværende brukstid.

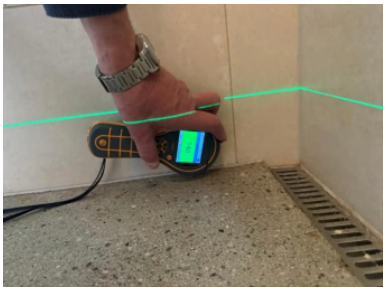
Det er ikke foretatt hulltaking/fuktmåling fra tilstøtende rom mot våtsonene.
Det var ikke tilgjengelige plass på tilliggende vegger på grunn av innredning og stor seng og møbler.

Som kompenserende kontroll er det utført utvidet fuktsøk med Protimeter fuktmåler. Det ble ikke registrert avvikende fuktverdier ved kontrollen.

Vurdering av avvik:
• Hulltaking er ikke utført da bygningsmessige forhold og konstruksjoner gjør dette fysisk vanskelig eller ikke gjennomførbart.

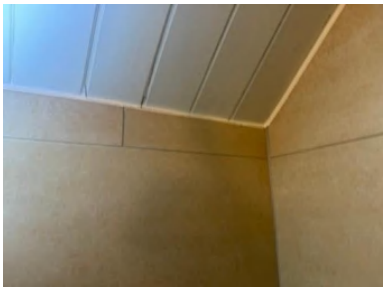
- Det er vindu/dør med ikke fuktbestandige materialer i våtsonen (ved vask, dusj, badekar, osv.), løsningen eller byggematerialet er uegnet.

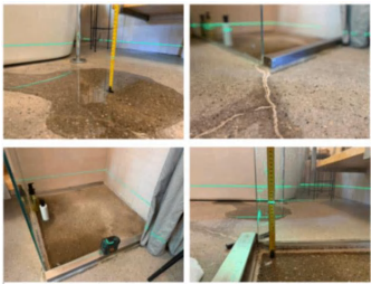
• Et bad med manglende/redusert fall til sluk blir mindre funksjonelt og sikkert for brukeren. Dette kan medføre stående vann på gulvet, vann som ikke ledes effektivt til sluket, økt risiko for at vann renner ut av rommet og redusert sklisikkerhet på gulvet.

• Til tross for avviket i fall/høydeforskjell til sluk, vil gulvet fortsatt kunne lede vann mot sluket, men med redusert effektivitet. Dette kan potensielt øke risikoen for vannansamling i enkelte områder av badet.

• Det anbefales å kontrollere fallforholdene og utbedre disse slik at krav til fall mot sluk oppfylles. Ved større avvik kan det være nødvendig å bygge opp gulvet på nytt i henhold til gjeldende våtromsnorm. Arbeidet bør utføres av kvalifisert fagperson.

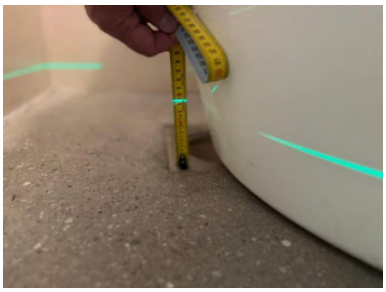
Gulvoverflate

TG er satt på bakgrunn av observerte skader med sprekker i gulv overflate og sprekker langs vegger i tillegg til manglende fall til sluk og stedvis motfall på gulv.

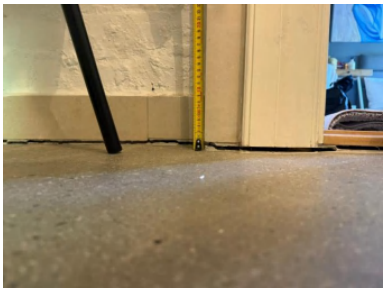
Måling fall til sluk

Sprekk i overgang gulv til vegg

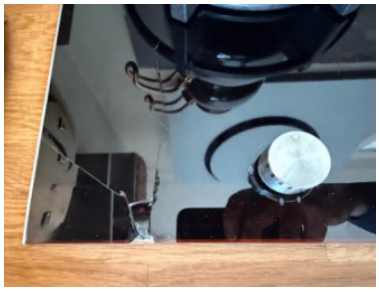
Vurdering av avvik:
• Det er registrert skade ved høyre hjørne på koketoppens glassflate.

TG er satt på bakgrunn av skade på koketoppens glassplate

Konsekvens/tiltak
• For å rette skaden må koketoppen byttes ut
