NORDVIK

Hegglandsdalsvegen 789

5 soverom | 160 kvm | Enebolig

Salgsoppgave produsert 30.01.2026

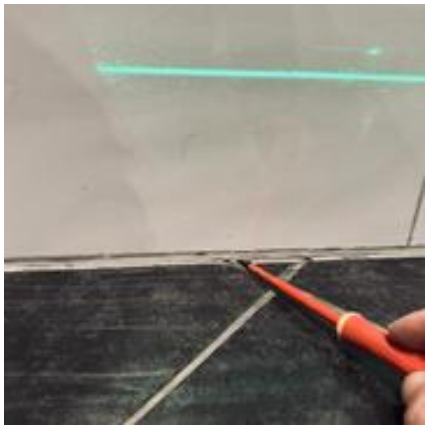
Beskrivelse av våtrommets overflater
Flis på gulv og vegg, malt tak-ess himlingsplater.

Kommentar:
Det er observert noe riss/sår i gulvflis ved dusjsonen, samt dårlig silikonfuger ved overgang gulv- og vegg.

Kommentar:
Overflatene begynner å ha oppnådd forventet levetid og tiltak må påregnes på sikt.
Noe riss i flisfuger og fliser ble avdekket på befaringsdagen.
Badet fungerer med dagens tilstand, men på grunn av påviste forhold bør det brukes med forsiktighet og jevnlig kontroll av overflater. Fall på gulvet er ikke iht. gjeldende tekniske forskrifter.

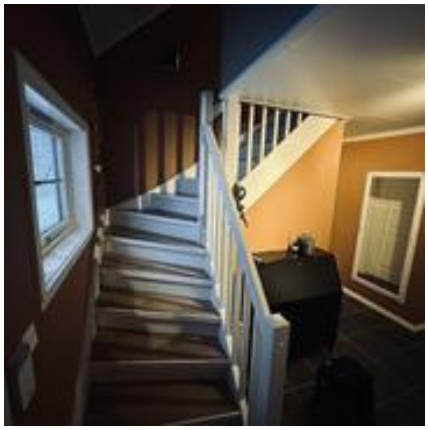
Plassering av trapp
Trappen går fra 1. etasje til 2. etasje.:

Er det tilstrekkelig høyde på rekkverk og generell sikring av trapp (mellom trinn og lysåpning i rekkverk)?
Nei

Kommentar:
Det mangler håndlist langs trappens veggforløp.
