Fagervolltunet 15

Salgsoppgave produsert 06.05.2026

Nøkkelinformasjon

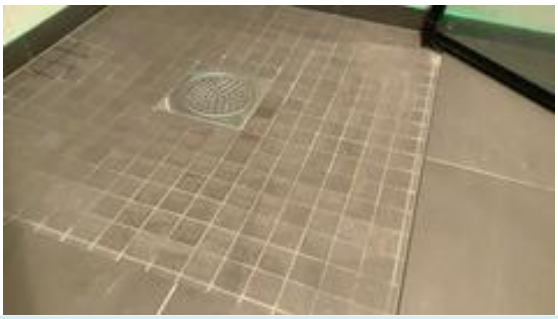
ANDRE ETASJE > BAD/VASKEROM

Eier opplyser det var veldig liten sprekk (1,2mm) i skjøten på baderomsplate i nedre del av platen i dusjsonen. Eier trykket platen på plass og fuget platen.

Bilde viser hvor plate er fuget

Det bør følges med på plateskjøten for å se om den begynner å svelle eller utvikle ytterligere skader. Dersom dette skjer, bør tiltak iverksettes for å hindre fuktskader i konstruksjonen, da dette kan føre til vanninntrenging og skade på underliggende materialer.
