Oscars gate 37C (H0101, A3)

Salgsoppgaven produsert 29. desember 2025

Lys og pen leilighet i ærverdig bygård - Generøs takhøyde på 3,20 meter! - Masse bodareal - Sentralt beliggende

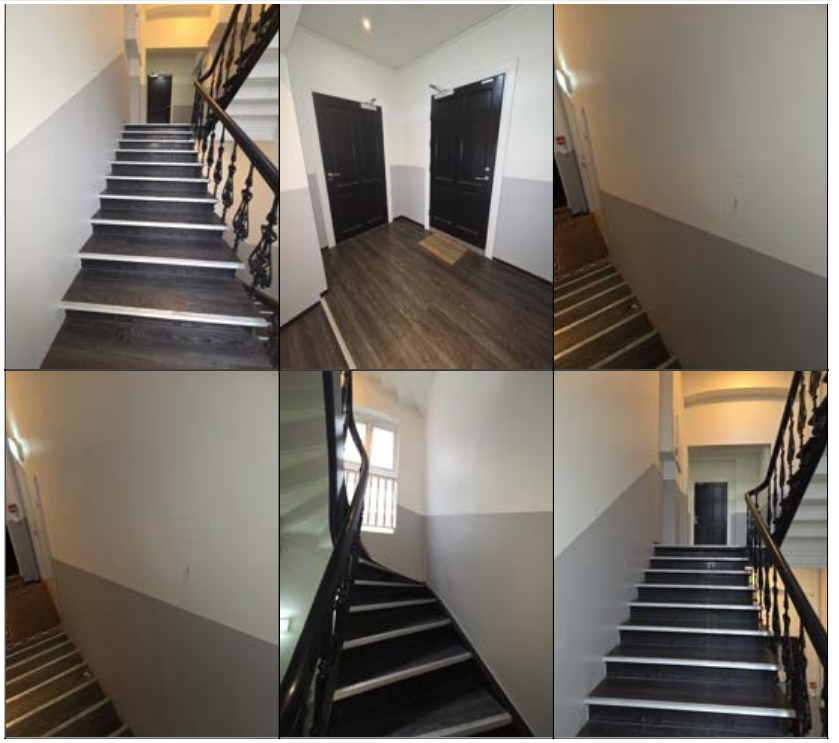
Tilstand Tilstanden på trapper vurderes som tilfredsstillende. Det bemerkes imidlertid at det ikke er montert håndløpere på vegg i noen av trappeoppgangene. Dette er et forskriftskrav i dag, men var ikke dette ved siste rehabilitering av bygget. Av sikkerhetshensyn anbefales dette montert.

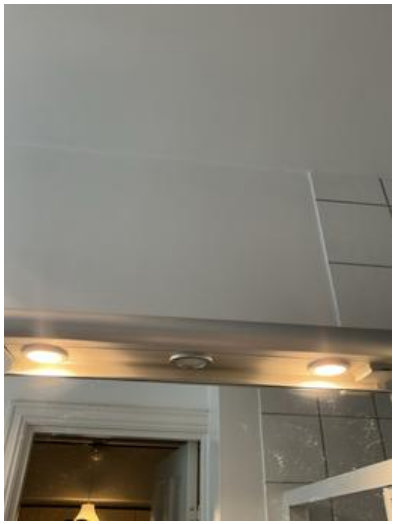
En spott i taket og en spot i speilbelysning lyser ikke.

Avvik utbedret	
Dette avvik vil bli utbedret før overtakelse av leiligheten.	*Dato/sign*

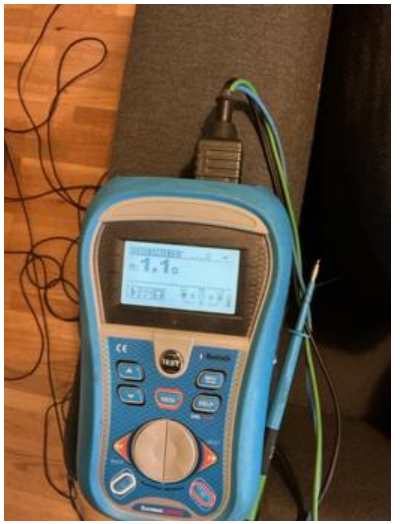
Dårlig kontinuitet i stikk i speilbelysning. 1,1ohm. Kontroller jordleder.

Avvik utbedret	
Dette avvik vil bli utbedret før overtakelse av leiligheten.	*Dato/sign*
