Svarttrostveien 2

Enebolig
Svarttrostveien 2, 0788 OSLO
OSLO kommune
gnr. 33, bnr. 1050

Tilstandsrapport

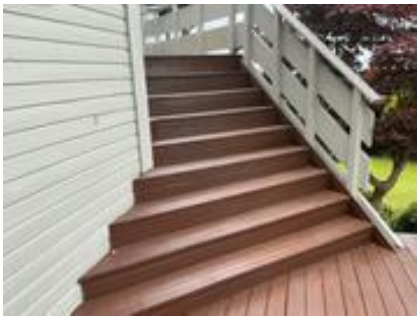
Trapp og repos i treverk.

Vurdering av avvik:
• Åpninger i rekkverk er ikke i henhold til krav i dagens forskrifter.
• Det er avvik:

Ujevnheter, skjevheter, terrassebord ligger rett på grunn mm.

Konsekvens/tiltak
• Det er ikke krav om utbedring av åpninger i rekkverk til dagens forskriftskrav.
• Tiltak:

Det må forventes noe fremtidig renovering og vedlikehold. Terrassebord som ligger på grunn har ikke tilstrekkelig luft og vil trekke fuktighet.

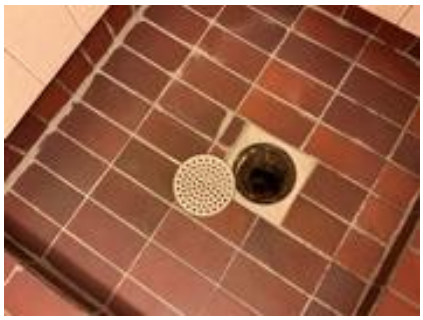
UNDERETASJE > BAD/WC

TG 2 **Tilliggende konstruksjoner våtrom**

Hulltaking er ikke foretatt da det allerede er påvist andre avvik i våtsonen.
