NORDVIK

Djupevikmyra 8B

2 soverom | 54 kvm | Enebolig

Salgsoppgave produsert 02.10.2026

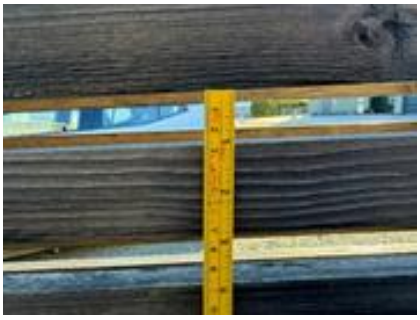
Hoveddel av terrassen.

Skjevheter i levegg.
