NORDVIK

Vestre Buktenveg 51

4 soverom | 182 kvm | Enebolig

Salgsoppgave produsert 18.06.2026

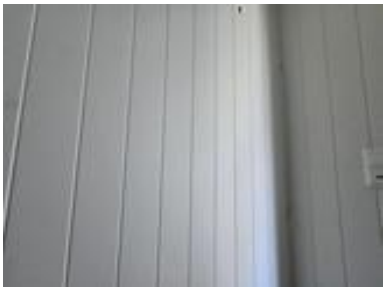
• Det er uegnede materialer i våtsoner.
