NORDVIK

Fjellveien 41B

3 soverom | 156 kvm | Tomannsbolig

Salgsoppgave produsert 17.08.2026

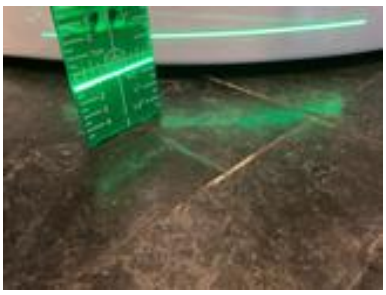
Vurdering av avvik:

• Våtrommet må oppgraderes for å tåle normal bruk etter dagens krav.

Det er 10mm motfall fra sluk til døråpning.

• Våtrommet har behov for omfattende oppgraderinger. For å sikre en løsning som oppfyller gjeldende krav, bør tettesjikt, sluk og røropplegg oppgraderes og dokumenteres.

• Manglende oppgradering av våtrommet medfører høy risiko for at konstruksjonene ikke vil tåle vanlig bruk av vann eller lekkasjer. Dette kan føre til fuktskader på tilstøtende konstruksjoner.
