NORDVIK

Haakon VII gate 54

5 soverom | 270 kvm | Tomannsbolig

Salgsoppgave produsert 19.06.2026

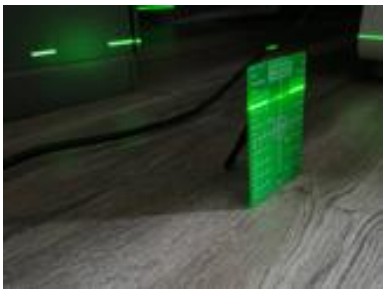
TG 2 Etasjeskille loft

Etasjeskiller er av trebjelkelag.
Ved kontroll av etasjeskiller er det utført stikkprøvekontroll og målt 25mm høydeforskjell på loft
Det betyr at det kun er gjort undersøkelser på deler av gulvflatene.

Vurdering av avvik:
• Det er målt høydeforskjell på mellom 15-30 mm gjennom hele rommet. Tilstandsgrad 2 gis med bakgrunn i standardens krav til godkjente måleavvik.
