Vest-Torpvegen 1007

Enebolig på 184 BRA-I i landlige omgivelser

Salgsoppgave produsert 06.03.2026

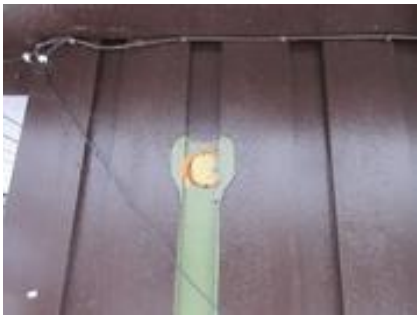
TG 3 Veggkonstruksjon - 2

Veggene har bindingsverkskonstruksjon fra byggeår. Fasade/kledning har stående og liggende bordkledning.

Vurdering av avvik:
• Det er ingen eller liten lufting i nedre kant av kledning mot grunnmur.

Hull i veggen hvor det har vært varmepumpe, ikke tettet igjen på utsiden. Fjernet kontakt ikke malt over.
