NORDVIK

Nygårdsbakken 18

4 soverom | 268 kvm | Enebolig

Salgsoppgave produsert 10.09.2026

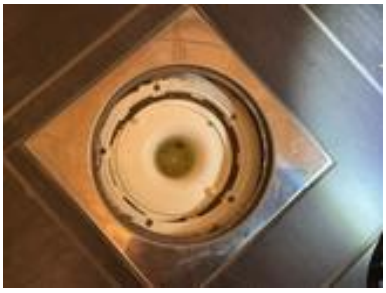
TG 2 Sluk, membran og tettesjikt

Det er plastsluk og smøremembran med ukjent utførelse.

• Det er viktig å merke seg at levetiden til en membran varierer basert på kvalitet, installasjon og bruk. Eldre membraner kan bli sprø og sprekke opp, noe som fører til at de mister sin vanntettende funksjon. Dette kan resultere i vannlekkasjer gjennom vegger og gulv og fuktskader.
