Askvegen 62

3 soverom | 155 kvm | Enebolig

Salgsoppgave produsert 23.04.2026

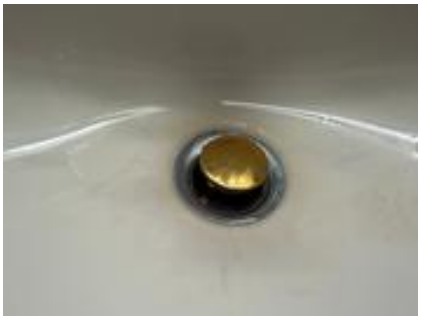
Det er noe riss/krakelering i bunn av servant.

Riss/krakelering i bunn av servant.

Pga vvs-utstyr sin alder må det påregnes vedlikehold, ev. utskiftninger v/behov.

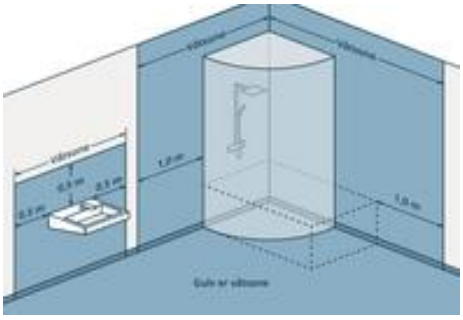
Det er slitasje/riss/porer i fuger mellom veggfliser i dusjsone. Vindu er plassert i våtsone.

Riss i flisefuger i dusjsone kan indikere bakenforliggende svelling/bevegelse i plater, og konstruksjonen bør observeres jevnlig for å vurdere utvikling.
