Oscars gate 37C (H0401, A16)

Salgsoppgaven produsert 10. desember 2025

Lys og pen toppleilighet over to plan i ærverdig bygård - Sentralt beliggende - privat takterrasse - 38 kvm gulvareal

Befaringsrapport

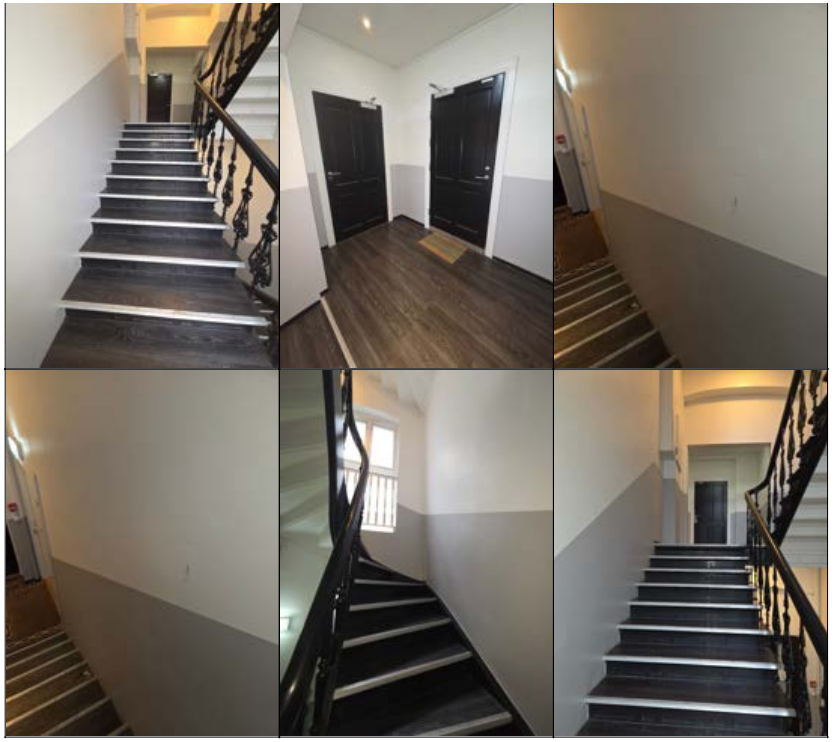
Bygg B
Noe skader og avskalling i kjeller

Tilstand Tilstanden på trapper vurderes som tilfredsstillende. Det bemerkes imidlertid at det ikke er montert håndløpere på vegg i noen av trappeoppgangene. Dette er et forskriftskrav i dag, men var ikke dette ved siste rehabilitering av bygget. Av sikkerhetshensyn anbefales dette montert.

Setningskade.
Setningsskaden på bygget ser ut til å ha oppstått for lang tid tilbake.
Vinduer som ble montert i 2011, er fortsatt i vater, noe som indikerer at setningsskaden oppsto før 2012 og ikke har utviklet seg siden.
Sannsynligheten for ustabil grunn anses som liten, ettersom det ikke har vært noen bevegelser etter dette.

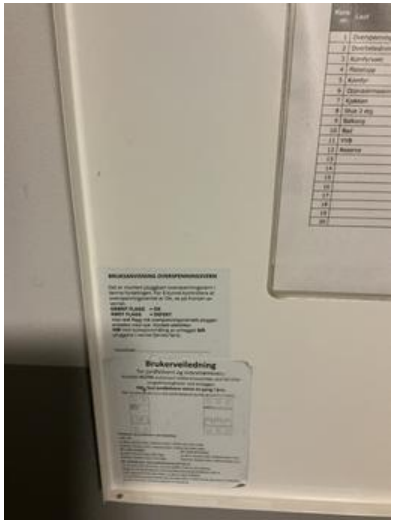
TG 1

Beskrivelse
Påkrevd brukerveiledning for jordfeilvern er ikke montert i dør sikringsskap. Jf. FEL § 12.

Bilder etter utbedring

Avvik utbedret	
Veileder montert.	Mathias Kronstad *25.11.2025*
