Lindemann Bulls vei 5

2 soverom | 75 kvm | Tomannsbolig

Salgsoppgave produsert 28.08.2026

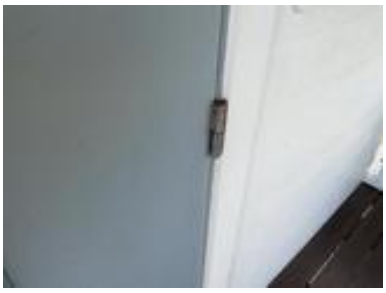
TG 2 Ytterdører

Utvendig - Ytterdører
Vurdering av avvik:
· Hovedytterdør har rustskader på hengsler.
Den ene terrassedøren har slitasje utvendig.
Konsekvens/tiltak
· Hengsler med rustskader bør utbedres eller byttes for å sikre funksjon og forhindre videre forringelse.
Slitasje på terrassedørens utside bør utbedres for å hindre ytterligere skade og redusert levetid på døren.

Bygningen har malte ytterdører i tre.
