Snertingdalsvegen 32

Innholdsrik eiendom med enebolig, dobbel garasje, verksted m.m.

Salgsoppgave produsert 21.08.2026

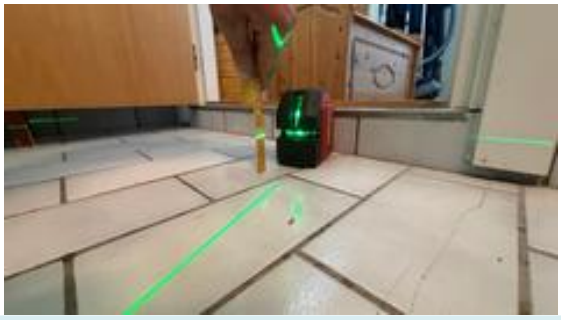
Gulvet er flislagt. Rommet har elektriske varmekabler. Fall mot sluk er målt til 30mm. Høydeforskjell fra toppen av sluket til toppen av membranen ved dørterskelen er 30mm.

• Det er påvist sprekker i fliser.
• Det er påvist at gulvoverflaten har omfattende skader.

Det er registrert omfattende sprekker og riss i gulvflisene. Konstruksjonen bærer preg av svikt og setninger, og skadene skyldes bevegelser i bærekonstruksjonen.

• Dersom tiltaket ikke utføres er det fare for videre skadeutvikling.
• Våtrommet/våtsonen står foran full utbedring.

Som følge av de omfattende sprekkene i flisene og bevegelsene i underlaget, er det en direkte konsekvens at en eventuell underliggende membran eller tettesjikt er mekanisk brutt og defekt.
