# Storhaugveien 32

2 soverom | 94 kvm | Selveierleilighet

Salgsoppgave produsert 25.02.2026

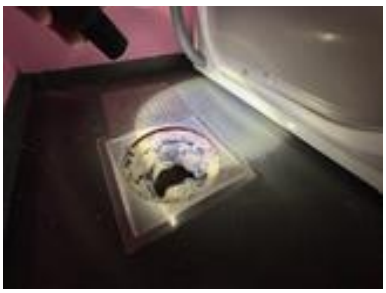
### TG 3 Generell

**Vurdering av avvik:**
• Våtrommet må oppgraderes for å tåle normal bruk etter dagens krav.

Epoxy gulv er lagt over ett eldre vinylbelegg.
Materialer som er brukt på våtrommet som f.eks membran, fliselim, vinylbelegg osv ansees å ha en svært redusert levetid, og derfor også påfølgende fare for utettheter og lekkasjer. Tg 3 settes av den grunn som en følge av alder, men også grunnet faren for følgeskader ved en evt lekkasje.

**Konsekvens/tiltak**
• Manglende oppgradering av våtrommet medfører høy risiko for at konstruksjonene ikke vil tåle vanlig bruk av vann eller lekkasjer. Dette kan føre til fuktskader på tilstøtende konstruksjoner.
