# Hestehavna 5

# — PORSGRUNN – BJØRNTVEDT

## Tilstandsrapport Eierskifte

Boligtype: Enebolig  
Byggeår: 1918  
BRA: 167 m<sup>2</sup>  
BRA-i: 167 m<sup>2</sup>

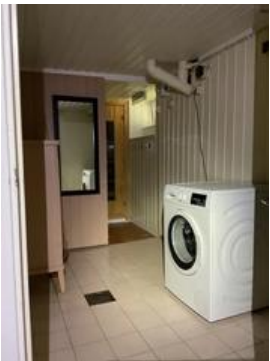
6.3 Rom under terreng

Kjeller er innredet med gang, bad/vaskerom og badstue.

Det er målt betydelig fukt i treverk.

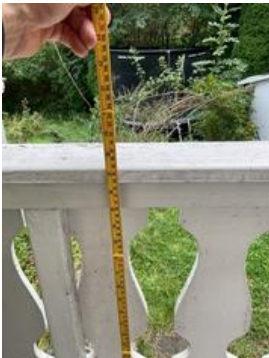
Rekkverk er lavt.

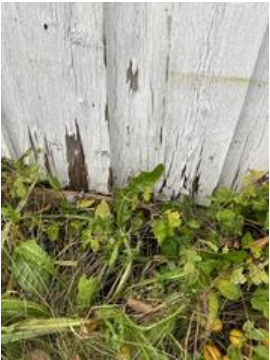
Det er råte i paneler på veranda med takoverbygg.

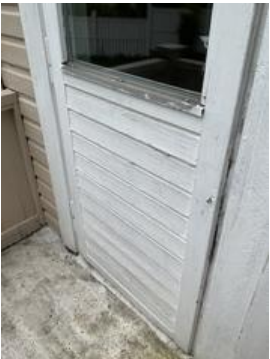
### 6.5 Vinduer og dører: TG2

Balkongdør i 2. etasje er slitt.

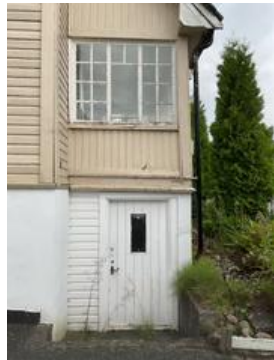
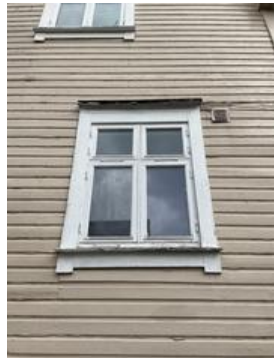
## 6.6 Vinduer og dører: TG3

| Vinduer av tre med 2- lags glass fra 1980 tallet. Vindu med enkle glass, dør og vindu i vinterhage med enkle glass.<br>Kjeller dør. 14 deler totalt. | |

| Utskifting av vinduer/dører med skade må påregnes. | |

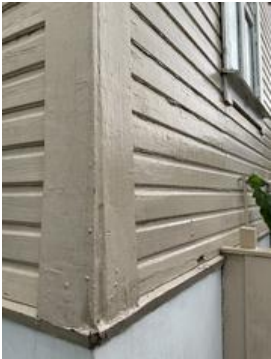
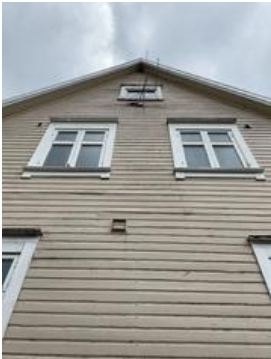
6.7 Yttervegger

Kledningen er ikke luftet, dette gjør at fukt som trenger gjennom paneler ikke tørker opp og forårsaker råte inne i vegg. Av erfaring kan det være noe skader på bærende konstruksjon, særlig utsatte områder er rundt vinduer og dører, samt nederst mot svill.

Sørvegg har betydelig med råteskader, det kan ikke utelukkes skader innover i konstruksjonen.

| Det må påregnes tiltak, råteskadet vegg (bærende konstruksjon) og panel må byttes ut med nytt. | |

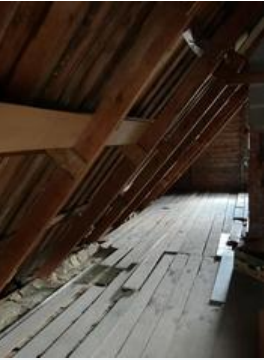
Sperrer med svai er forsøkt rettet noe opp.

TG2 er satt på grunn høy alder, fuktmerker i undertak og at takverk er begrenset ventilert.

Det er påregnelig med tiltak. Det bør utføres nærmere kontroll av takteking og beslag tetthet. Det var tørt vær på befaringsdagen og eventuelle aktive lekkasjer er vanskelig å oppdage.

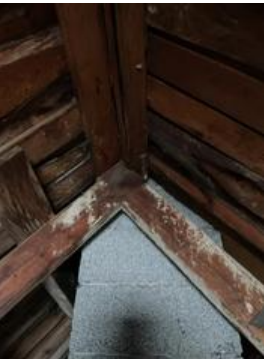
6.8 Loft (konstruksjonsoppbygging)

Ventilering av skråtak er fraværende, det kan ikke utelukkes skader i takverk på grunn av utførelsen.

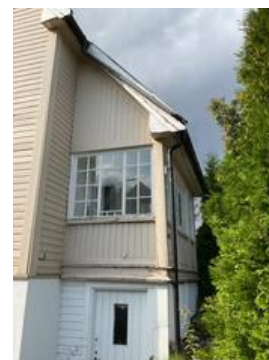
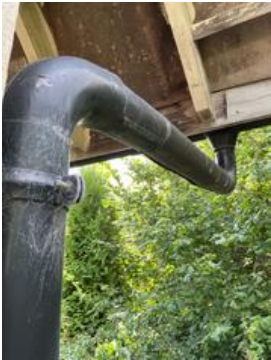
## 6.9 Renner og nedløp

Takvann er ledet vekk fra bolig via rør i grunn. Systemet har normal tilstand etter alder. Til opplysning kan det av erfaring oppstå små lekkasjer i renneskjøter og endelokk etter år med slitasje. Det anbefales å holde renner og nedløpsrør rene og frie for løv og skitt.

Det er påregnelig med en utskiftning, og tiltaket bør ses i sammenheng med omlegging av taktekking.

Frem til den tid bør systemet følges opp med godt vedlikehold og lokale utskiftninger.

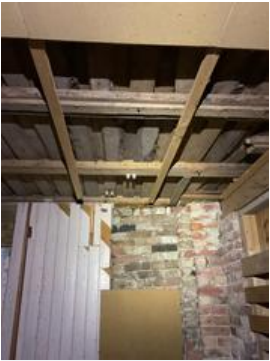
6.12 Etasjeskille og gulv på grunn

Bjelkelag med stubbeloft og trolig koks som isolasjon.

| Etasjeskiller har høydeavvik målt på gulv, jeg så ingen tegn på at dette har skjedd nylig. Dette kan ha en årsakssammenheng med lang spennvidde på gulvbjelker som var vanlig i eldre hus. Datidens innfestningsmetoder særlig rundt pipe kan forårsaker vesentlige skjevheter. | |

Hull etter skadedyr.

| Tilstandsgraden er satt på bakgrunn av standardens krav til nivå forskjeller på etasjeskillere og gulv på grunn. Det bør utføres nærmere undersøkelser av skjulte skader i bjelkelag. Videre bør det undersøkes om skadedyrangrep er aktivt i dag. Jeg så ingen klare symptomer på dette. Av erfaring er det påregnelig med forbedrende tiltak på slike gamle bjelker, rette opp, isolere og etablere nye bærende plater. Et godt tiltak vil være å avstive bjelker, rette opp, isolere og etablere nye bærende plater. | |

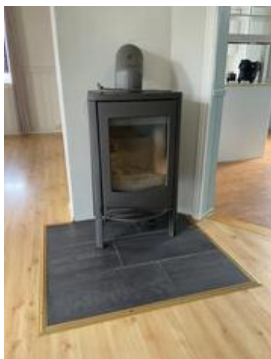
### 6.13 Ildsted/Skorstein

Boligen har pipe av teglstein som er fra byggeår. Det er feieluker i kjeller og på loft, pipene er helbeslått over tak. Skorstein over tak er rehabilitert. På befaringsdagen er det ikke registrert noen innkledder sider av pipen i boligen, alle 4 sider skal være synlige for kontroll på teglsteinspiper. Det er ikke registrert oppsprekking av pipestokker eller andre skader.

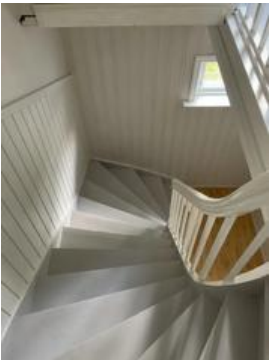
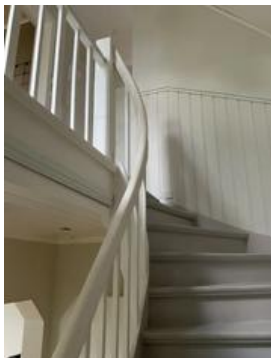
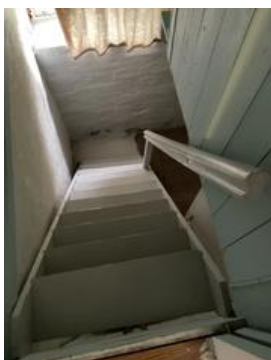
6.18 Trapp

| Trappene er bygget etter tidligere forskrifter fra byggeår og tilfredsstillende ikke dagens krav til personssikkerhet. Trapp til kjeller er uste og har mindre skade i bunn av vange, rekkverk er løst. | |

Det foreligger ikke krav om tilbakeføring av trapp slik at den følger dagens forskrift til personssikkerhet.  
Det anbefales likevel å gjøre tiltak for å sikre barn og personer som skal bruke trappen.

Trapp til kjeller må utbedres.

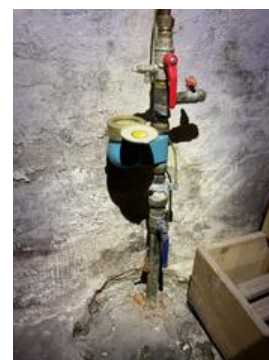
### 6.20 Vannledninger

Boligens vannrør er av kobber. Deler av rør er dårlig festet (klamret) og det er høy slitasje. Vannrør i kjeller er ikke isolert og det er fare for kondensering og frost.  
Det er lagt opp nyere inntak av hovedvann i plastrør, inntaket har også vannmåler og stoppekran som stenger vannet i hele huset.  
Kranen fungerer ved enkel test.

Anlegget er av slik alder og tilstand at det bør påregnes tiltak.  
Ved rehabilitering av våtrom/kjøkken bør eldre vann og avløpsrør byttes ut med nye.  
Vannrør må isoleres i rom for å unngå kondens.

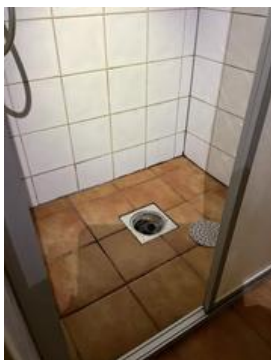
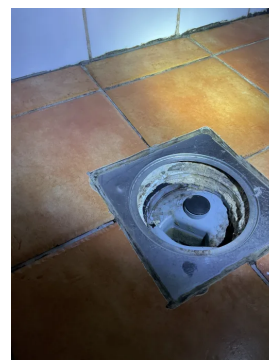
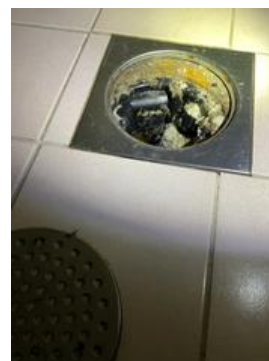
## 6.25 Våtrom: Bad/vaskerom i kjeller

Det er registrert noe fall på gulv men tettesjikt er av betydelig alder og kan ikke lenger garanteres å være tett. Dusjnise har uhensiktsmessig fall, og det er symptomer på skader i underliggende konstruksjon. Fuger er misfargede og svarte.

Det er målt noe fukt i tiliggende konstruksjon, årsak kan være fukt fra betonggulv, eller fra utett membran i dusjnise.

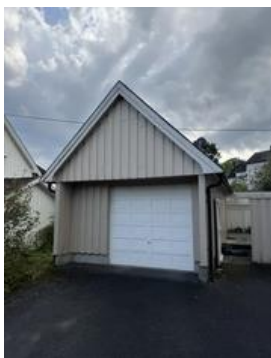
#### 6.26 Øvrig: Frittliggende garasje

Konstruksjonen har råteskader. Det er påregnelig med riving/utskiftning.

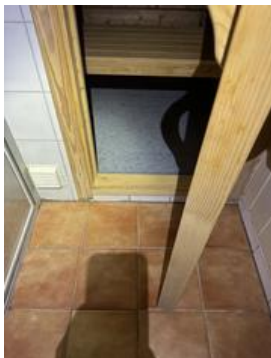
#### 6.30 Øvrig: Badstue

Oppbygging av konstruksjonen er ukjent. Det er påvist fuktproblematikk, konstruksjonen er bygget i kjeller og utførelse medfører høyt skadepotensiale. Rom under terreng må bygges med tanke på manglende fuktsikring og påvirkning av fukt utenfra.

Nærmere undersøkelser anbefales, tiltak kan ikke utelukkes.
